**Posouzení nehodovosti na silnici II/117 Žebrák - Hořovice**

**Appraisal of accident rate on road II/117 Žebrák - Hořovice**

Diplomová práce

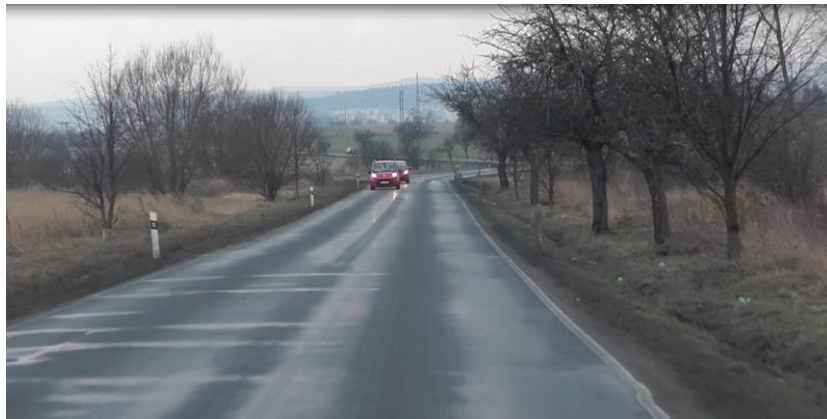
**Obrázek 11:** Přírodní pevné překážky

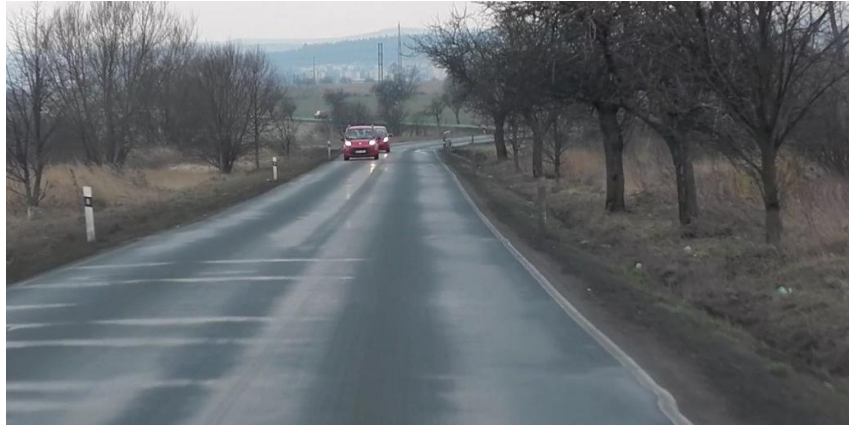
Stěžejním problémem byly tyto pevné překážky po vyjetí vozidla z komunikace. Stromy jsou podél komunikací po havarijním vybočení z komunikace hlavním nebezpečím řidičů, které často způsobují doživotní či smrtelné následky, kterým se dá předcházet. Po rekonstrukci většina stromů podél komunikace byla přesazena na různá místa v Hořovicích, kromě několika bříz na soukromém pozemku za plotem ve staničení km 1,429 – 1,484.

**Obrázek 12:** Přírodní pevné překážky a pohled na nerovnosti vozovky s vyjetými kolejiemi

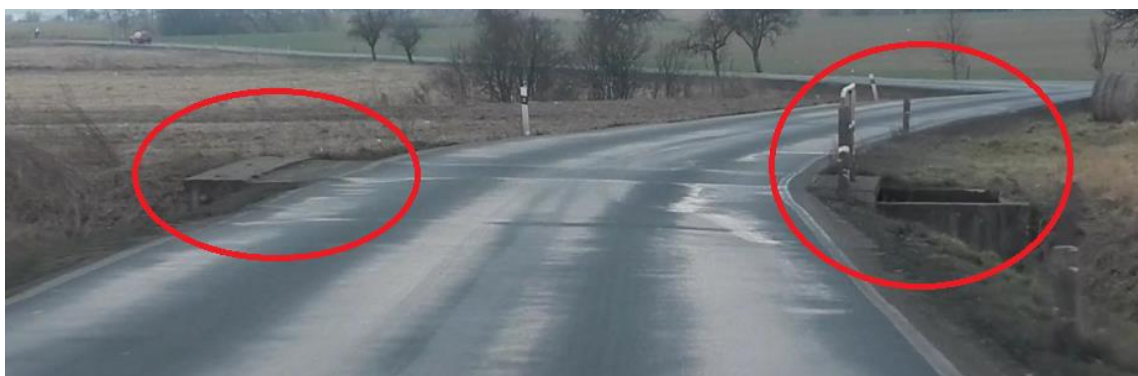
**Obrázek 13:** Umělé pevné překážky – vtoková jímka, zábradlí

Betonová vtoková jímka je též velmi nebezpečná pevná překážka, která je z části doplněna pouze 2,5 m dlouhým zábradlím. To je samo o sobě pevnou překážkou v extravilánovém úseku. Zde by bylo vhodné umístit svodidla, jelikož čela vtokové jímky jsou zcela nechráněná a tudíž velmi nebezpečná.

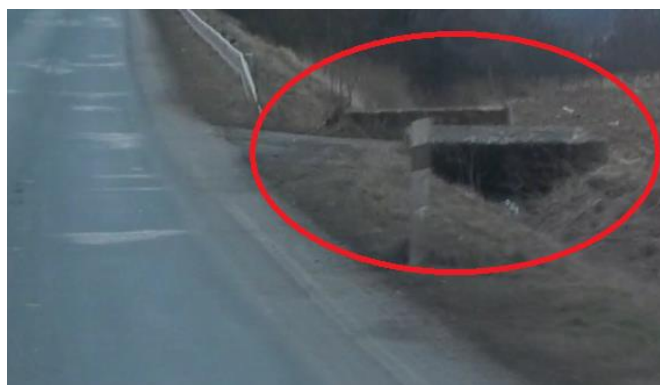
**Obrázek 14:** Umělá pevná překážka – betonový blok

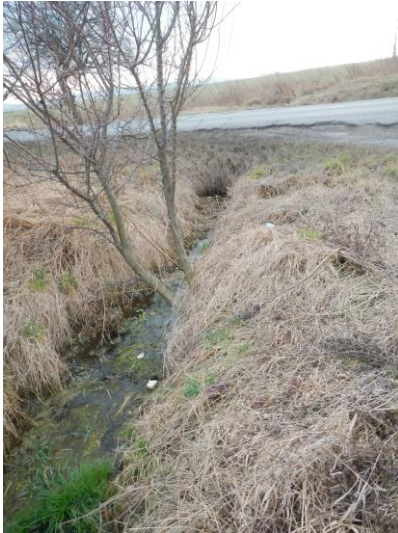
**Obrázek 15:** Původní odvodnění podél komunikace

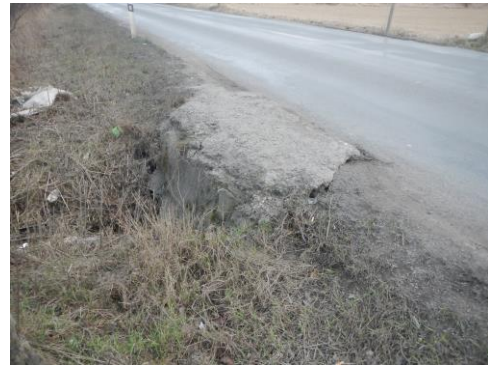
**Obrázek 16:** Zabetonovaná část komunikace

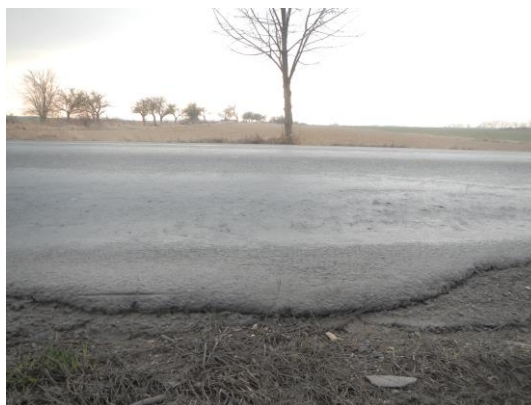
**Obrázek 17:** Vyjeté koleje s nevhodně zakončenou zpevněnou a nezpevněnou částí komunikace

Téměř po celém úseku se objevovaly vyjeté koleje. Výskyt nákladních souprav nebyl ojedinělý. Naopak se dle dopravních průzkumů se pohyboval v průměru okolo 1 - 7 %. To bylo a je ovlivněno, jak z části blízkým průmyslovým areálem, tak objížděním mýtných bran na dálnici D5 a zkracováním tras směrem na Příbram. Vyjeté koleje jsou častou příčinou aquaplaningu.

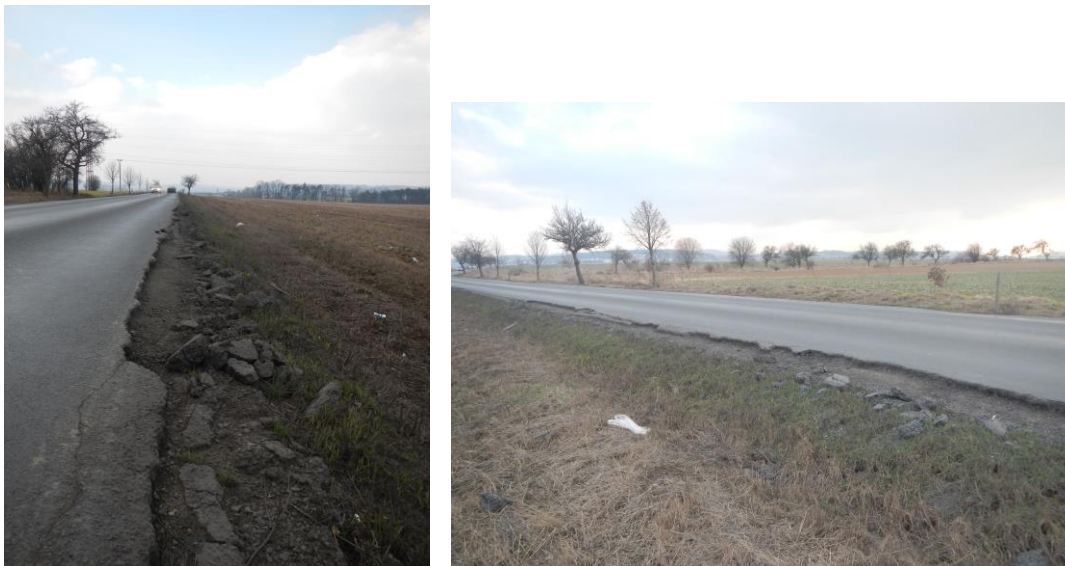
**Obrázek 18, Obrázek 19:** Katastrofální stav podélné hrany jízdnic pruhů

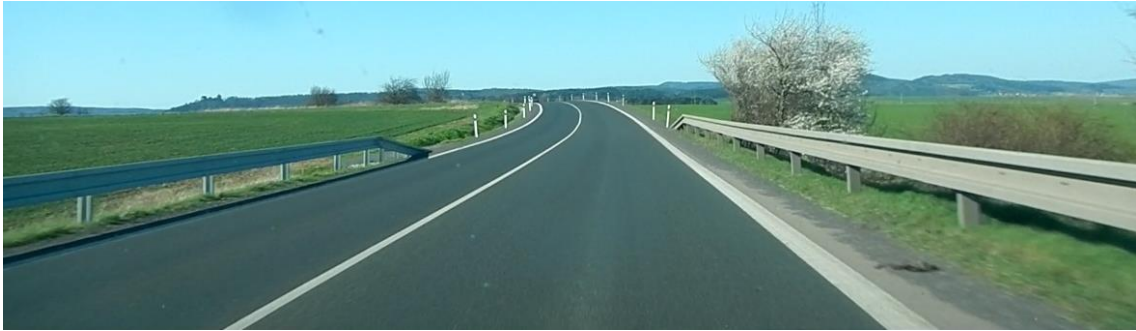
Jako na obrázku 20 působí překrývání oblouků ve staničení v km 1,94, to lze vidět i na obrázku 21. Avšak daný problém byl výborně dořešen směrovými sloupky, které udávají jasný směr komunikace. Díky směrovým sloupkům je komunikace samovysvětlující, to znamená, že návrhové prvky komunikace a kvalita jejich provedení jednoznačně uživateli pozemní komunikace zajistí dostatečné množství srozumitelných informací k bezpečnému chování při užívání komunikace. V této souvislosti je vhodné zmínit taktéž odpouštějící komunikaci. Ta je do jisté míry schopná odpustit chybu řidiče, nebo nestandardní chování vozidla v důsledku jeho poruchy. Jde o prvky uspořádání, jež snižují tragické následky dopravních nehod.

**Obrázek 21:** Pohled na řešení kombinace směrového a výškového řešení komunikace

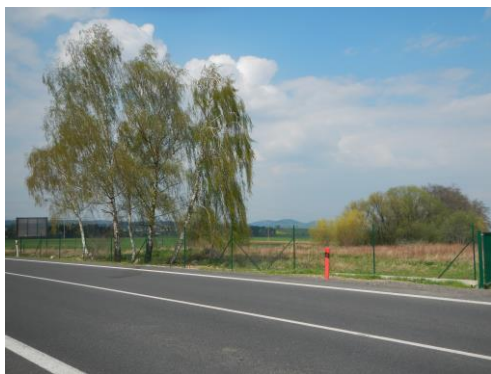
Ve staničení km 1,429 – 1,484, kde se nachází oplocení, se taktéž za oplocením vyskytují několikametrové vysoké břízy. Tyto břízy jsou stěžejně nebezpečné po vybočení vozidla z vozovky. Nacházejí se po levé straně ve směru staničení. Vzdálenost bříz od vodičího proužku je odhadem 4 m. Přesný údaj nemohl být zjištěn z důvodu oplocení bříz na soukromém pozemku.

Obrázek 24: Přírodní a umělé pevné překážky

Vzrostlé břízy by bylo vhodné odstranit z bezpečnostních důvodů, taktéž i husté křoví, které brání výhledu.

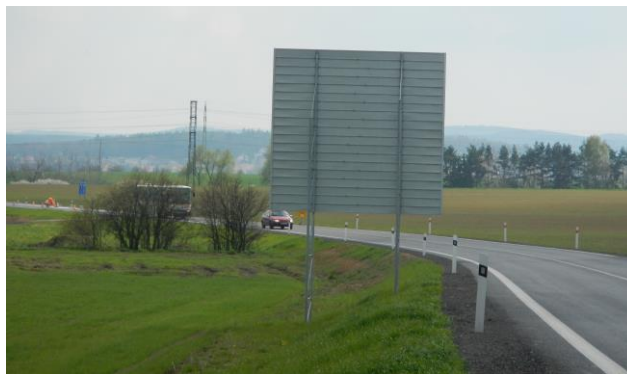
Obrázek 25: Omezení výhledu vozidel

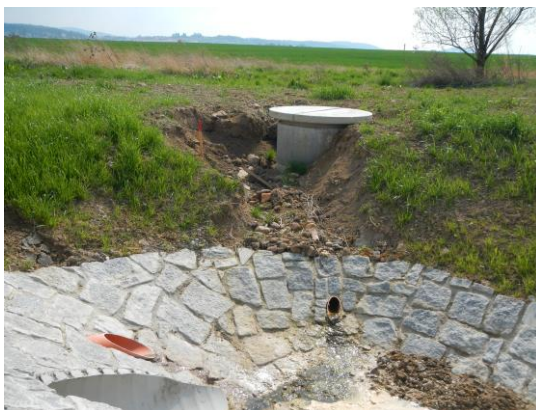
Podél silnice se vyskytují betonové kanalizační skruže, které jsou nad povrchem země několik desítek centimetrů. Tyto skruže se ve všech případech nacházejí ve vzdálenosti do 9 m od vodícího proužku, což je v rozporu s vysvětlením v kapitole 4.1. Těchto skruží je v řešené oblasti pět. Dvě z nich se pohybují v rozmezí 5,20 m – 5,90 m od vodícího proužku a tři z nich v rozmezí 6,10 m – 8,40 m. Jejich výšky nad zemí se pohybují od 30 cm do 70 cm.

**Obrázek 26:** Nezasypaná betonová skruž

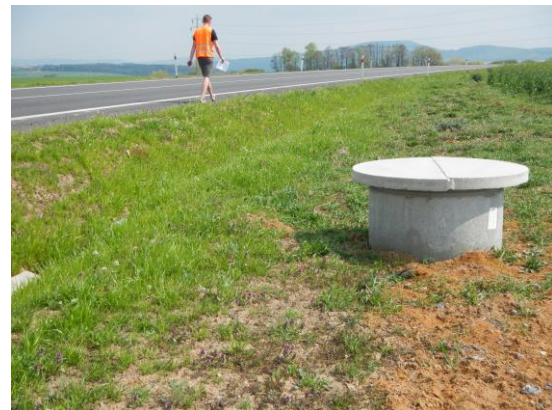
**Obrázek 27:** Umělá pevná překážka – betonová skruž

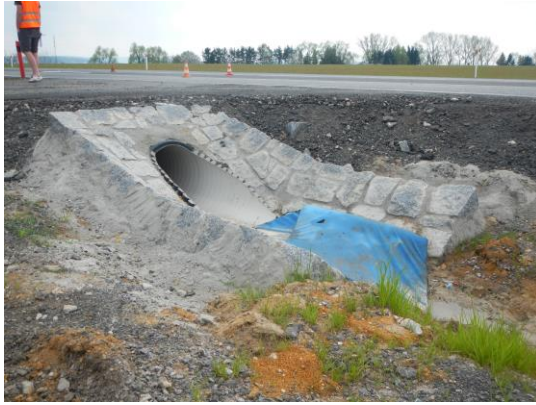
Obrázek 28: Propustek

Výška čel propustků se na této komunikaci pohybuje od 1,1 m do 1,8 m. Většina propustků nenavazuje plynule na terén. Proto je třeba tyto nerovnosti a hrany zakrýt např. zeminou.

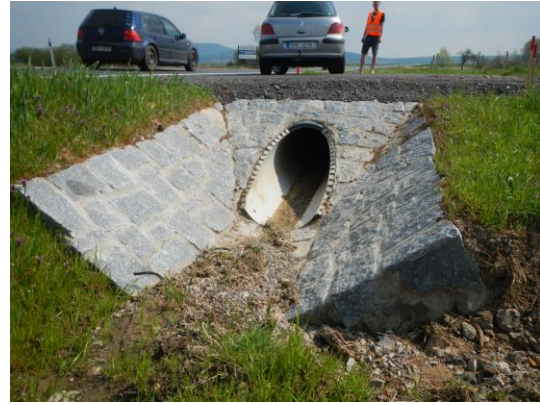
Obrázek 29: Čelo propustku

Vozidla, jež vybočí z vozovky, bývají vedena korytem příkopu přímo na čela propustků. Čela propustků se nově dělají zešikmená. Z důvodu předpokladu, že vozidlo po zkoseném čele propustku vyjede a tím nedojde k jeho deformaci. Toto řešení zmírní negativní účinky nárazu na posádku vozidla. Zešikmená čela nezohledňují následný nehodový pohyb až do jeho závěru. Šikmé čelo propustku, hlavně při vysokých rychlostech, vozidlo katapultuje do prostoru.

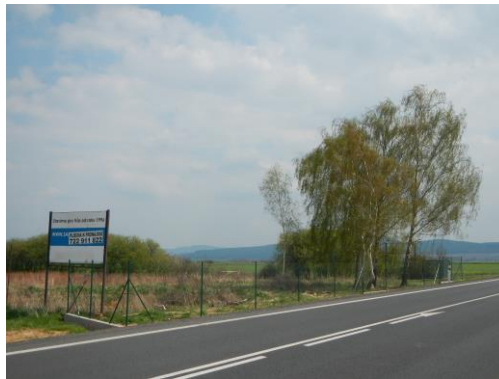
**Obrázek 30:** Umělá pevná překážka s přírodní pevnou překážkou

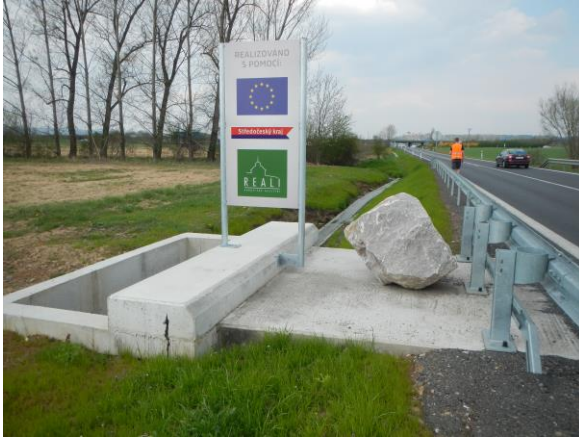
Obrázek 31: Základní kámen

Základní kámen je umístěn na nevhodném místě. Je od svodidla vzdálen pouhých 10 cm. Nachází se na betonové vtokové jímce, která je chráněná svodidlem. Při nárazu vozidla do svodidla představuje základní kámen značné nebezpečí pro toto vozidlo.

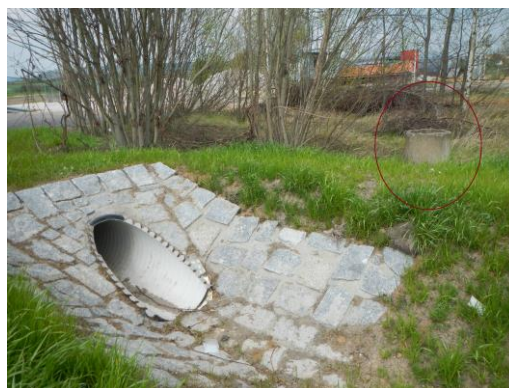
Betonová skruž (obrázek 33), jakožto pevná překážka, je ve vzdálenosti od vodícího proužku vozovky 7 m. Je vhodně chráněna svodidlem. Tato betonová skruž se nachází ve staničení km 0,8.

Obrázek 33: Umělá pevná překážka - betonová skruž

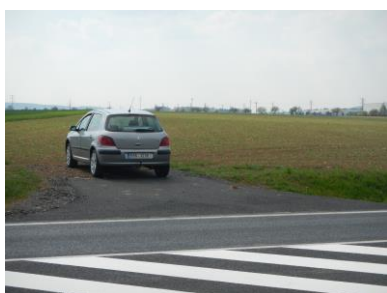
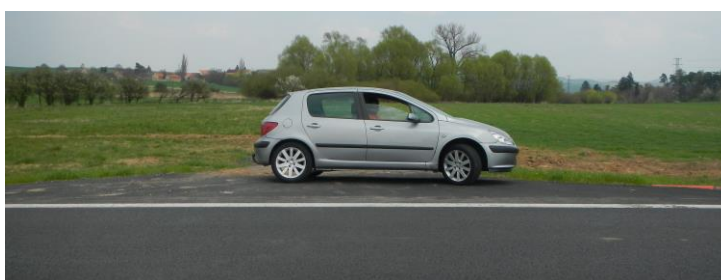
Na většině sjezdů k vedlejším soukromým pozemkům (polím či lukám) chybějí směrové sloupky Z11c a Z11d (obrázek 34 a 35). Hlavním důvodem je vandalství v dané lokalitě. Zhotovitel osadil směrové sloupky na všech sjezdech.

Obrázek 34: Neoznačený sjezd směrovými sloupky

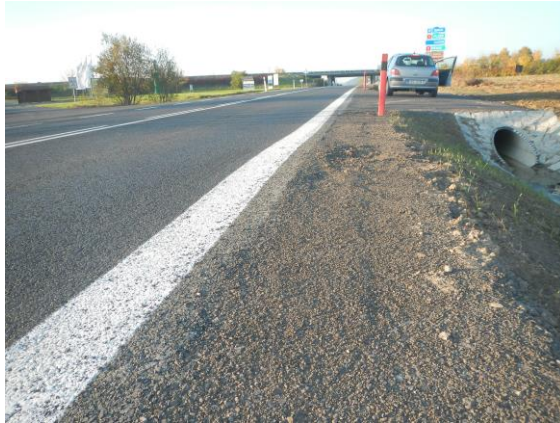
Přes prováděná opatření na celé úseku řešené stavby se vyskytovaly problémy s vodou v mnoha úsecích. Dle mého názoru je tato „boule“, neboli nerovnost vozovky, způsobená vztlínáním vody směrem k vrchním vrstvám vozovky. Dalším možným vysvětlením je technologická nekázeň při výstavbě (špatné válcování podkladních vrstev apod.). Tato nerovnost je zobrazena na obrázcích 37 a 38.

**Obrázek 37:** Nerovnost na komunikaci

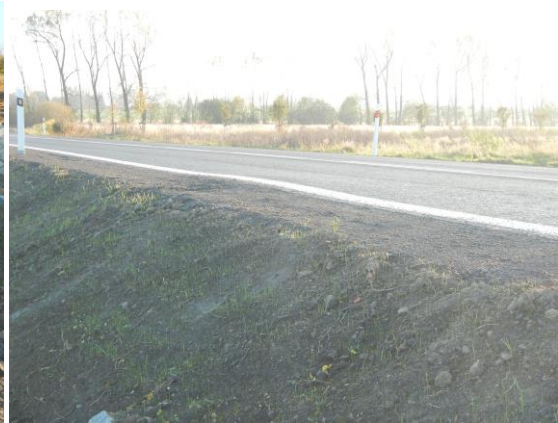
**Obrázek 38:** Nerovnost na komunikaci

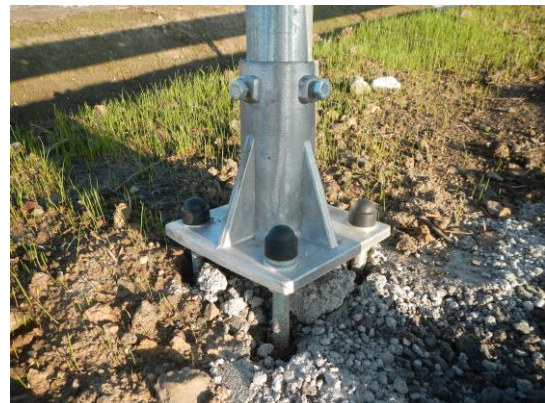
**Obrázek 45:** Neupevněné svislé dopravní značení

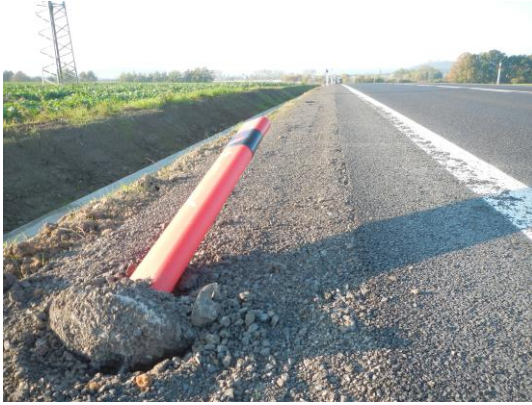
**Obrázek 46:** Vyvrácený směrový sloupek

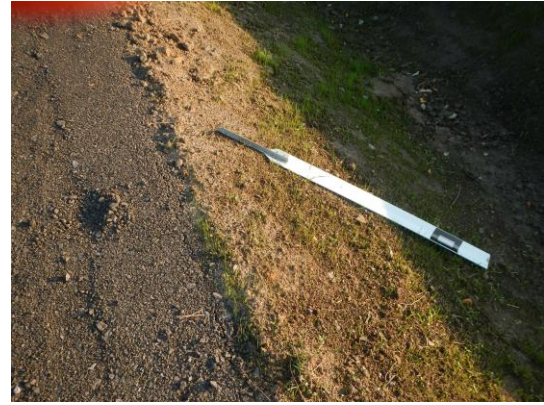
**Obrázek 47:** Neupevněný směrový sloupek

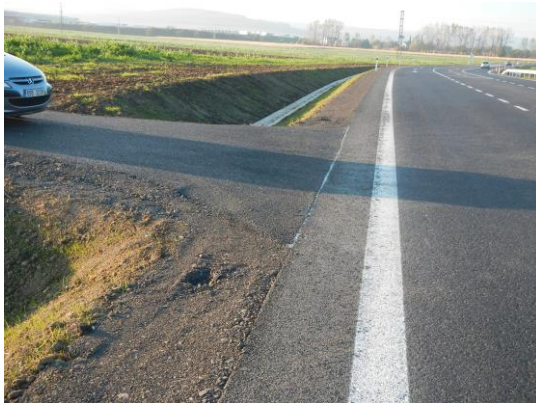
**Obrázek 48:** Chybějící směrové sloupky

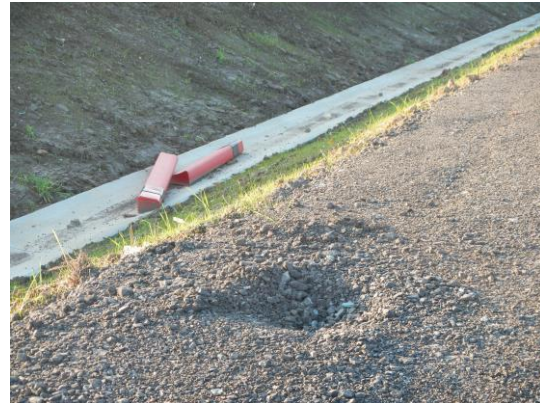
**Obrázek 49:** Vyvrácené směrové sloupky
