ČVUT v Praze
Fakulta dopravní

SÉRIE DYNAMICKÝCH ZKOUŠEK STŘETU OSOBNÍHO AUTOMOBILU S DĚTSKÝM CHODCEM

Závěrečná zpráva 2011

Ústav soudního znelectví v dopravě, k622
Horská 3, 128 03 Praha 2
Listopad 2011

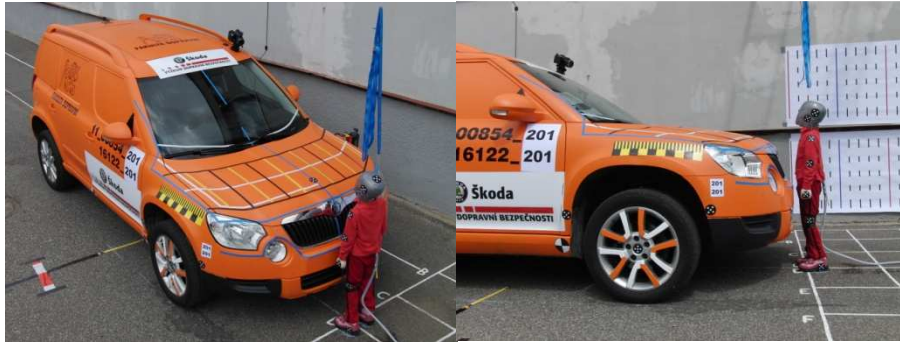
Obr. 1 – počáteční pozice figuríny čelem k přijíždějícímu vozidlu

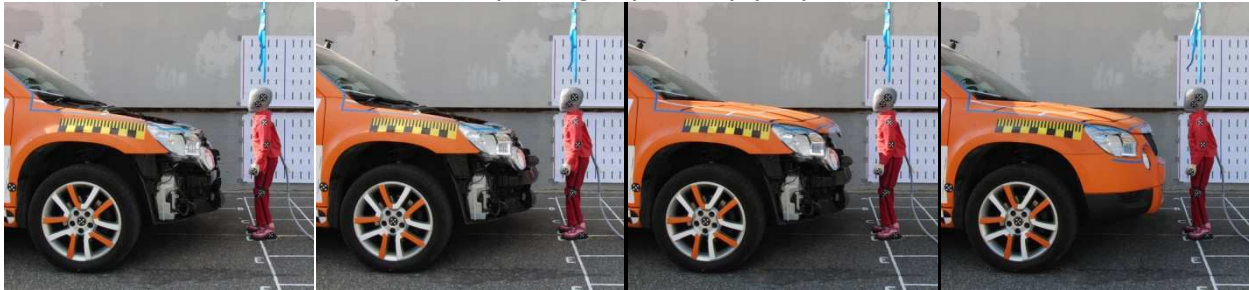
Obr. 2 – figurína P6 a automobil Škoda Yeti – porovnání střetové konfigurace při postupném nastrojení automobilu.

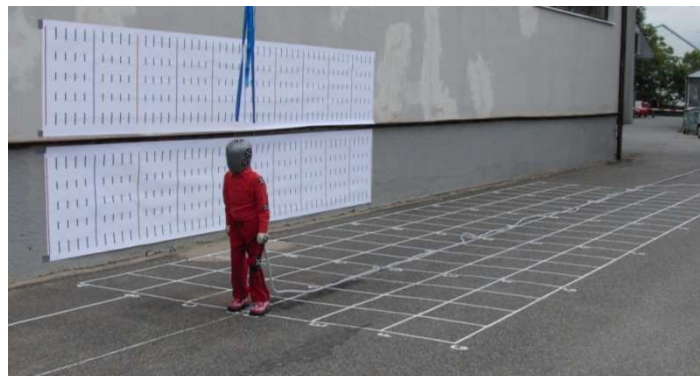
Obr. 3 – rastr na vozovce a projekční rastr na pozadí děje.

- účelová komunikace areálu A.L.C.Z. a.s., asfaltový povrch,
- rastr na vozovce po 0,5 m (viz Obr. 3),
- projekční rastr po 0,5 m resp. 0,1 m na pozadí děje (viz Obr. 3).

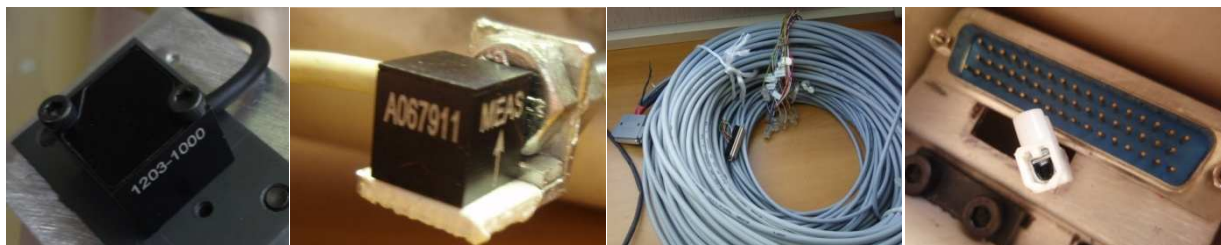
Obr. 5 - snímače zrychlení a kabeláž (zleva): tříosý akcelerometr 1203, jednoosý akcelerometr 1201, kabeláž s konektory RJ50, konektor DD50 v hrudníku figuríny.

- tříosý akcelerometr – Measurement Specialities, modelové č. 1203, piezorezistivní, 1x rozsah 500 g, 2x rozsah 1000 g,
- jednoosý akcelerometr – Measurement Specialities, modelové č. 1201, piezorezistivní, 1x rozsah 500 g,
- tenzometry – 4x odporové tenzometry Mikrotechna 8JP120A, jmenovitý odpor 120 Ω , zapojeny do dvou půlmůstků.

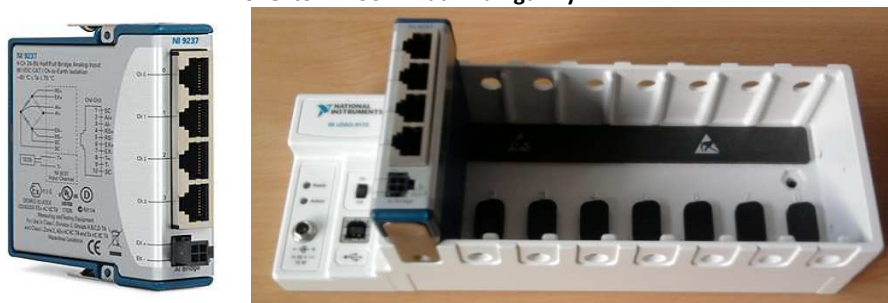
Obr. 6 – modul National-Instruments NI 9237 (vlevo) a ústředna NI 9172 (vpravo).

- ústředna National-Instruments NI 9172, USB rozhraní, pro až 8 D-Sub modulů,
- 4x modul NI 9237: 4 kanálový, 24-bitový, analogový modul půlmůstek-můstek, kanál připojen přes konektor RJ50, napájení 10 V,
- kabeláž,
- celkem měřeno 12 kanálů + 1 triggerovací kanál.

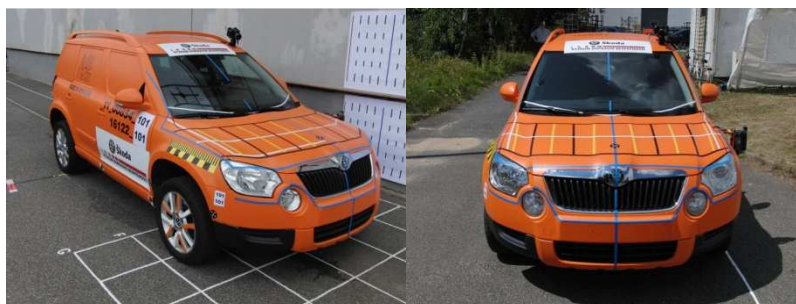
Obr. 7 – automobil kategorie M1 – Škoda Yeti.

Škoda Yeti, 1.8 TSI 118 kW 6-stup. mech. 4x4, modelový rok 2010 (Obr. 7)

- max. výkon: 118 kW
- max. točivý moment: 250 Nm/1500-4500 min⁻¹
- objem motoru: 1798 cm³
- pohotovostní hmotnost s řidičem: 1505 kg
- max. rychlost: 200 km/h

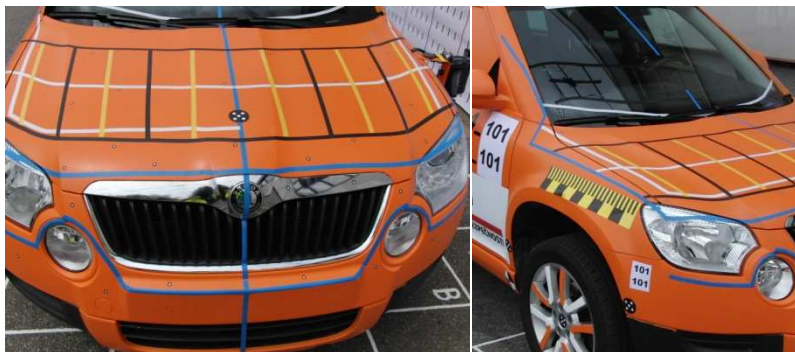
Obr. 8 - zóny na přední automobilu dle testovacího protokolu EuroNCAP pro testování impaktorem dětské hlavy (modře shora: referenční linie náběžné hrany kapoty, horní referenční linie nárazníku, vertikálně osa y, na obr. vpravo boční referenční linie; černě horizontálně: WAD¹ 1000 a WAD 1500; bíle horizontálně: WAD 1250, černě a žlutě vertikálně: rozdělení vzniklých zón do dvanácti ekvivalentních testovacích polí), na obr. vpravo modře boční referenční linie.

Vozidlo opatřeno antireflexním nátěrem. Na přední vozidla vyznačeny zóny v souladu s testovacím protokolem EuroNCAP (v 5.3), pro zkoušky ochrany chodců (viz Obr. 8) – vyznačena zóna pro testování impaktorem dětské hlavy.

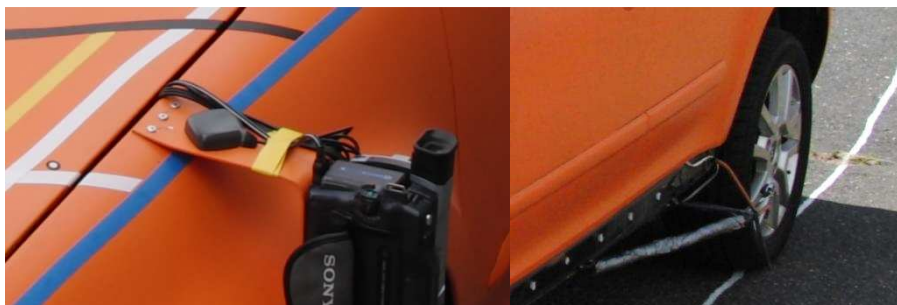
Obr. 9 – Umístění antény GPS snímače Xsens (vlevo), cyklo-tachometr (vpravo).

- přístroj Etanu 2.0 – měření průběhu rychlosti a zrychlení vozidla v ose x, y, videozáznam, GPS poloha; umístěno na čelním skle automobilu,
- sdružený snímač Xsens MTi-G, měření průběhu zrychlení vozidla v ose x, y, z, měření úhlu klonění, klopení a stáčení vozidla, GPS poloha; umístění měřidla ve výztuze předního nárazníku, sběr dat zajištěn pomocí PC umístěného v zavazadlovém prostoru automobilu,
- měření úhlu klopení automobilu – optosnímač optoNCDT 1402-600, rozsah 600 mm,
- cyklo-tachometr (Obr. 9 vpravo).

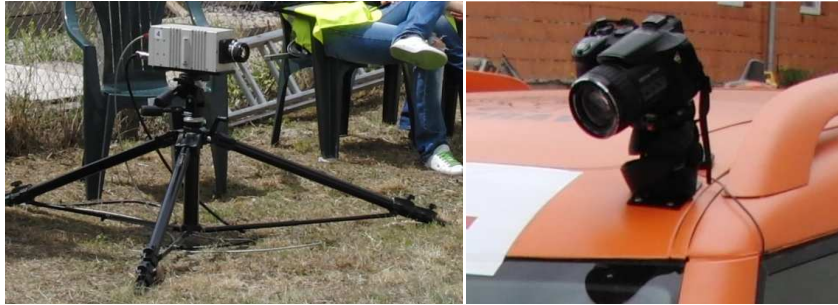
Obr. 10 – vysokorychlostní kamera Redlake (vlevo), fotoaparát Casio, záběr ze střechy automobilu (vpravo).

- čtyři vysokorychlostní kamery Redlake MotionXtra® HG-100K kapacita snímání do 100 tis. obr/s, reálná rychlost snímání 1000 obr/s, celkový záběr, detailní záběr primárního nárazu, pohled shora, pohled na místo sekundárního nárazu; ve spolupráci s firmou Škoda Auto a.s.,
- vysokorychlostní kamera Kodak Ektapro HG 2000, snímání až 2 000 snímků/s, reálná rychlost 1000 snímků/s, záběr střetu v ose vozidla,

- dva fotoaparáty Casio EX F1 Exilim Super zoom, snímání až 1 200 snímků/s, reálná rychlost 600/s, záběr ze střechy automobilu, záběr z úhlu 45° na místo střetu (Obr. 10).

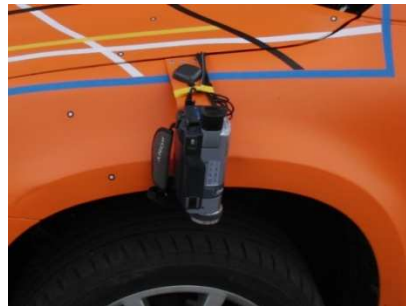
Obr. 11 – kamera pro navádění do místa střetu.

- kamera pro navádění automobilu do místa střetu (Obr. 11).

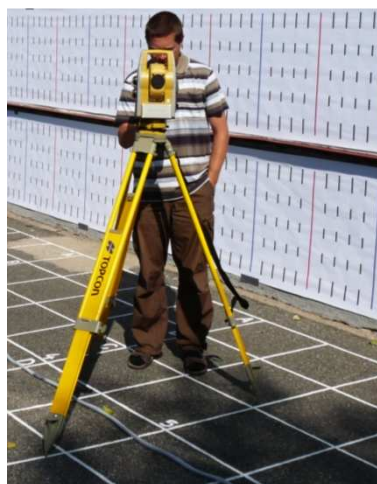
Obr. 12 – totální stanice Topcon 3007i.

- konečná poloha objektů – totální stanice Topcon 3007i (Obr. 12),
- fotodokumentace konečné polohy objektů, poškození aj.

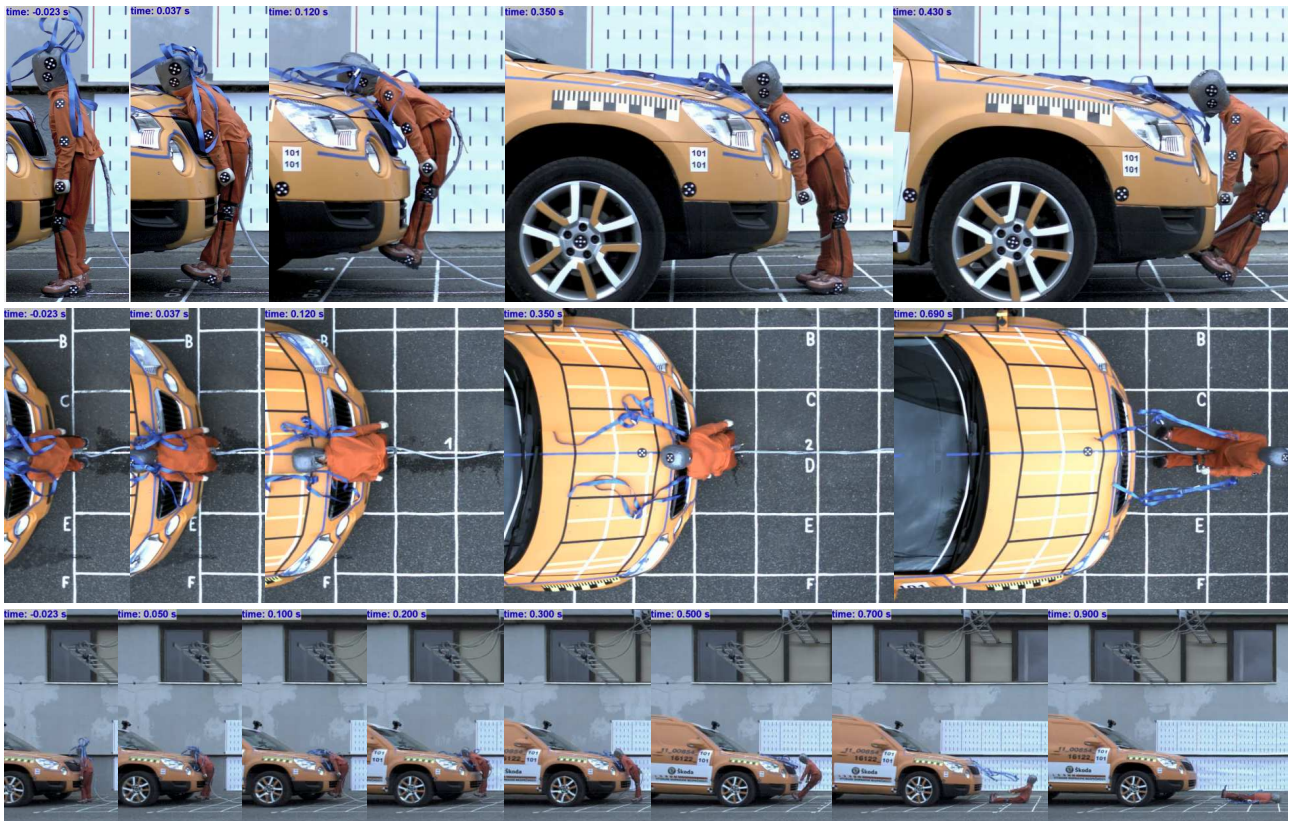
Obr. 13 - Obrazová sekvence střetu pro test č. 101.

Na Obr. 13 je zachycena obrazová sekvence střetu osobního automobilu Škoda Yeti s figurínou P6 pro test č. 101, nárazová rychlost 10,1 km/h; naměřené hodnoty zrychlení na jednotlivých lokalitách figuríny a popis celého střetového a postřetového děje představuje Obr. 14. Okamžik střetu: $t_{s101} = -23 \text{ ms.}^2$

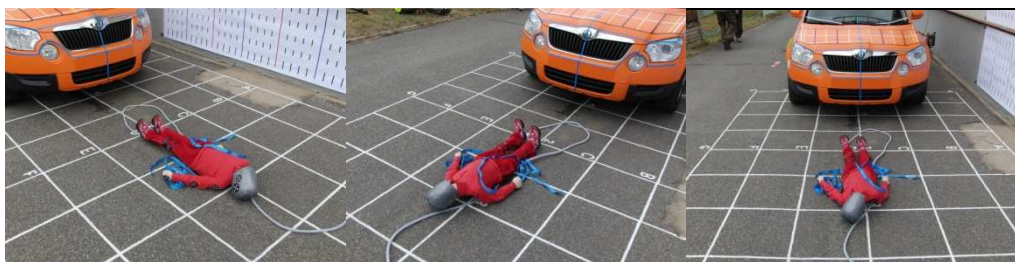
Obr. 16 - konečná poloha objektů po kolizi - test č. 101 - fotodokumentace.

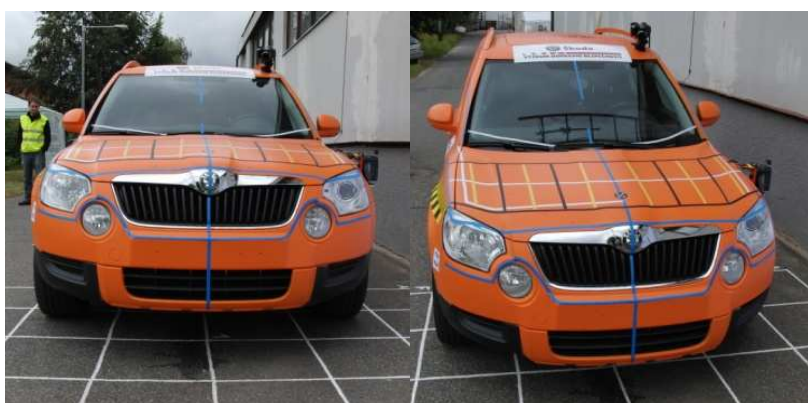
Obr. 17 – automobil po kolizi – test č. 101.

- **automobil:** kapota bez deformací (Obr. 17), maska bez poškození, nárazník bez poškození, lišta kapoty bez poškození.
- **figurína:** bez poškození, oděv nese známky otěru od sekundárního nárazu.

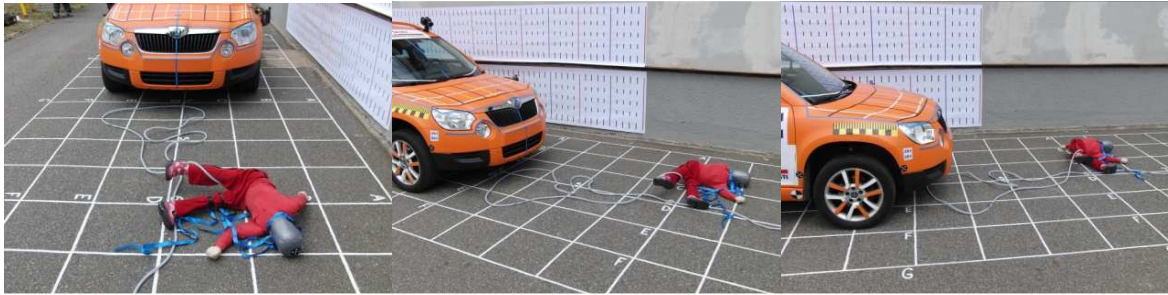
Obr. 21 - konečná poloha objektů po kolizi -test č. 201 - fotodokumentace.

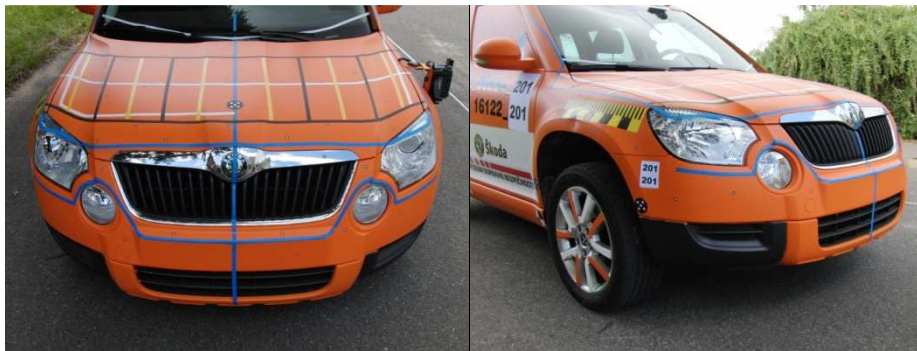
Obr. 22 – poškození automobilu po kolizi – test č. 201.

- **automobil:** kapota bez trvalých deformací (Obr. 22), lišta kapoty bez poškození, plastový nárazník a výztuha nárazníku bez viditelného poškození.
- **figurína:** bez poškození, oděv nese známky otěru od sekundárního nárazu.

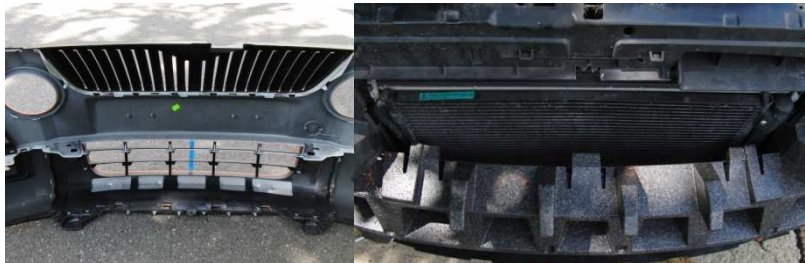
Obr. 23 – poškození automobilu po kolizi – test č. 201 – po odstrojení.

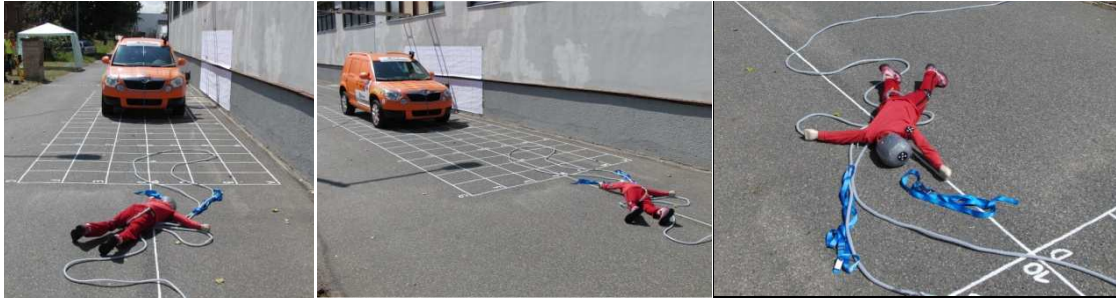
Obr. 27 - konečná poloha objektů po testu č. 301 - fotodokumentace.

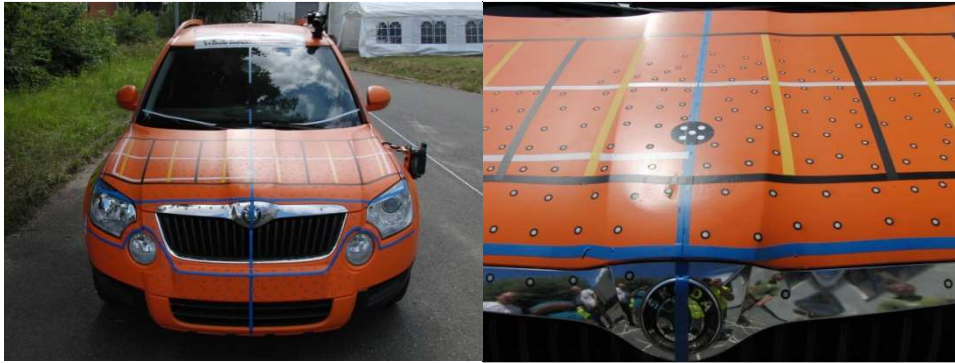
Obr. 28 - poškození automobilu po kolizi – test č. 301.

- **automobil:** deformace kapoty v místě nárazu (dle Obr. 28), plastový nárazník i výztuha bez viditelného poškození (Obr. 29), lišta kapoty bez poškození.
- **figurína:** bez poškození, oděv nese známky otěru od sekundárního nárazu, prodřena adhezní páska chránící hlavu.

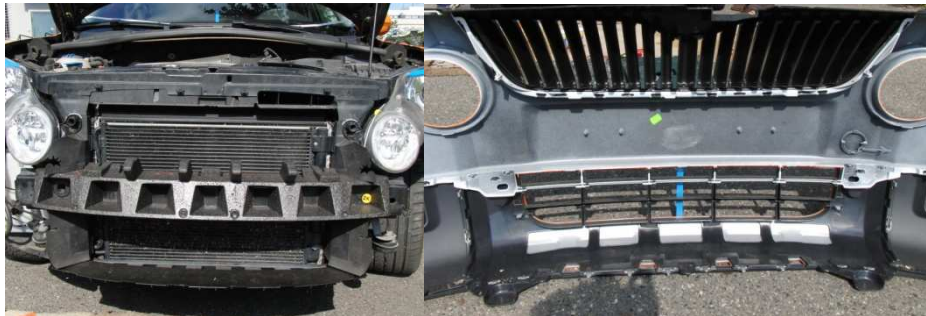
Obr. 29 – poškození automobilu po kolizi – test č. 301 – po odstrojení.

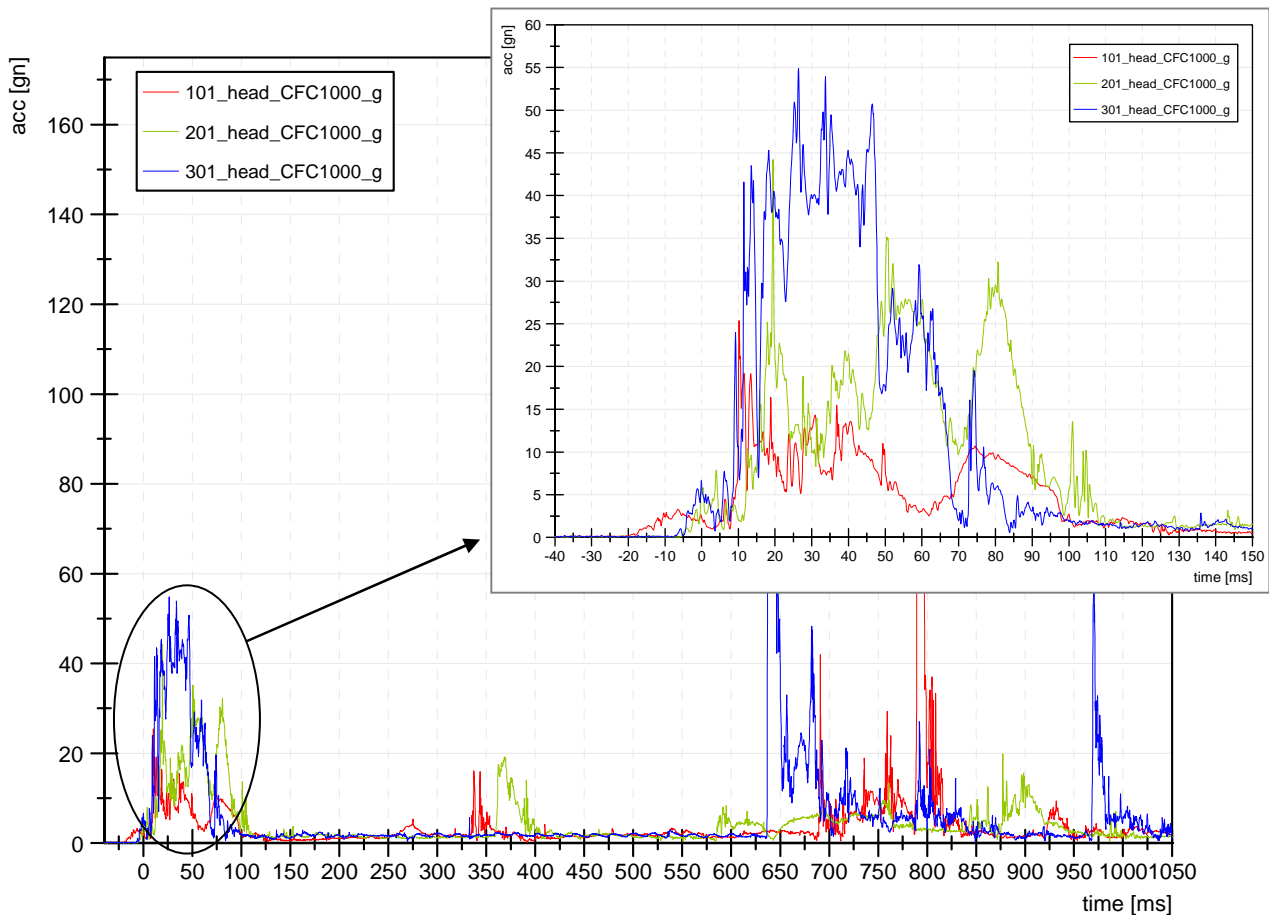
Obr. 30 – naměřené hodnoty výsledného zrychlení na hlavě (červeně zk. 101, zeleně zk. 201, modře zk. 301), ve výřezu primární náraz.

Na Obr. 30 je graficky znázorněno výsledné zrychlení působící na hlavu – ve výřezu je zvětšen primární náraz – kontakt hlavy s kapotou automobilu. Zřetelný je logický časový posun náběhu a maximální hodnoty

zrychlení primárního nárazu. Limitní hodnota kritéria HPC ani kritéria 3ms nebyla pro primární náraz u žádné z provedených zkoušek překročena.

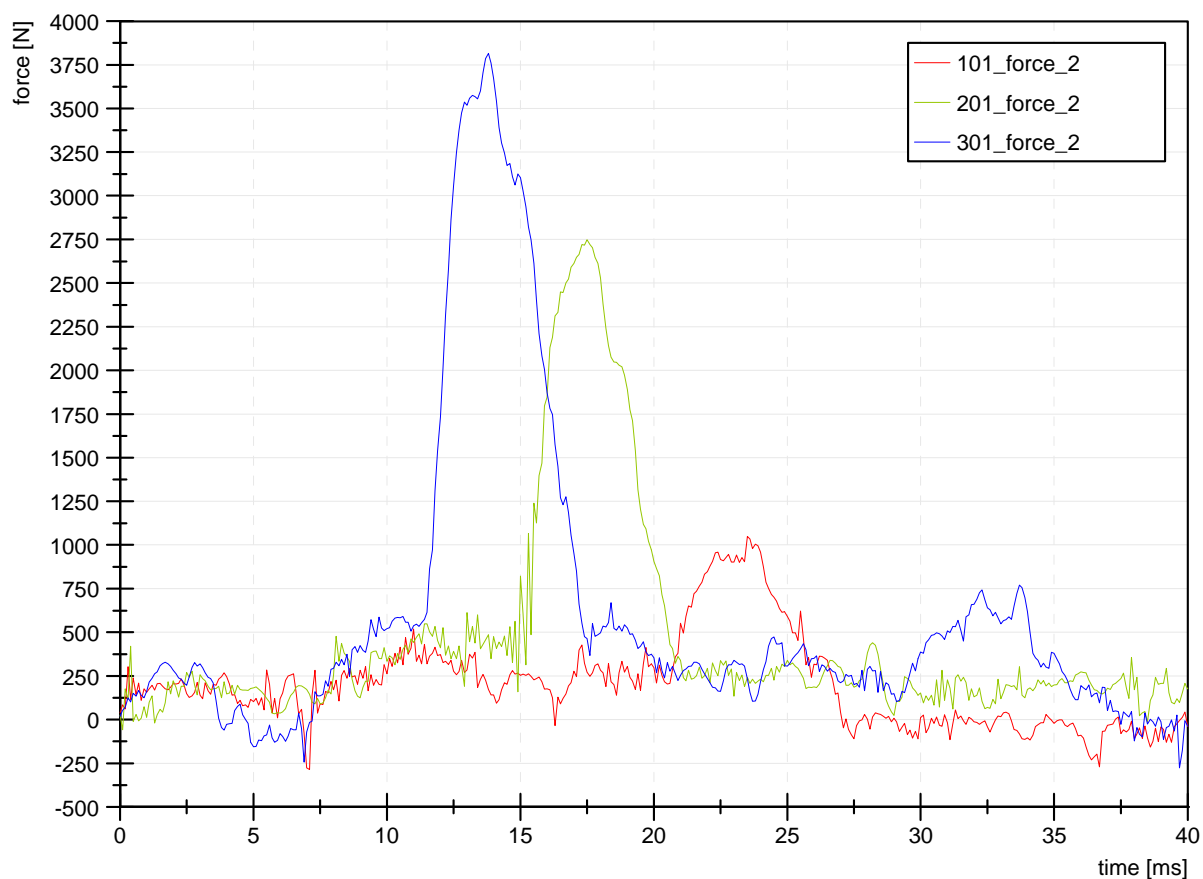
Obr. 35 – průběh kontaktní síly působící na stehenní kost.

V grafu na Obr. 35 je zobrazen časový průběh naměřených hodnot kontaktní síly působící na stehenní kost v okamžiku nárazu – primární náraz. V Tab. 5 jsou uvedeny maximální naměřené hodnoty kontaktní síly pro jednotlivé zkoušky a časová poloha maxim. Hodnota maximální kontaktní síly nebyla pro sekundární náraz sledována.

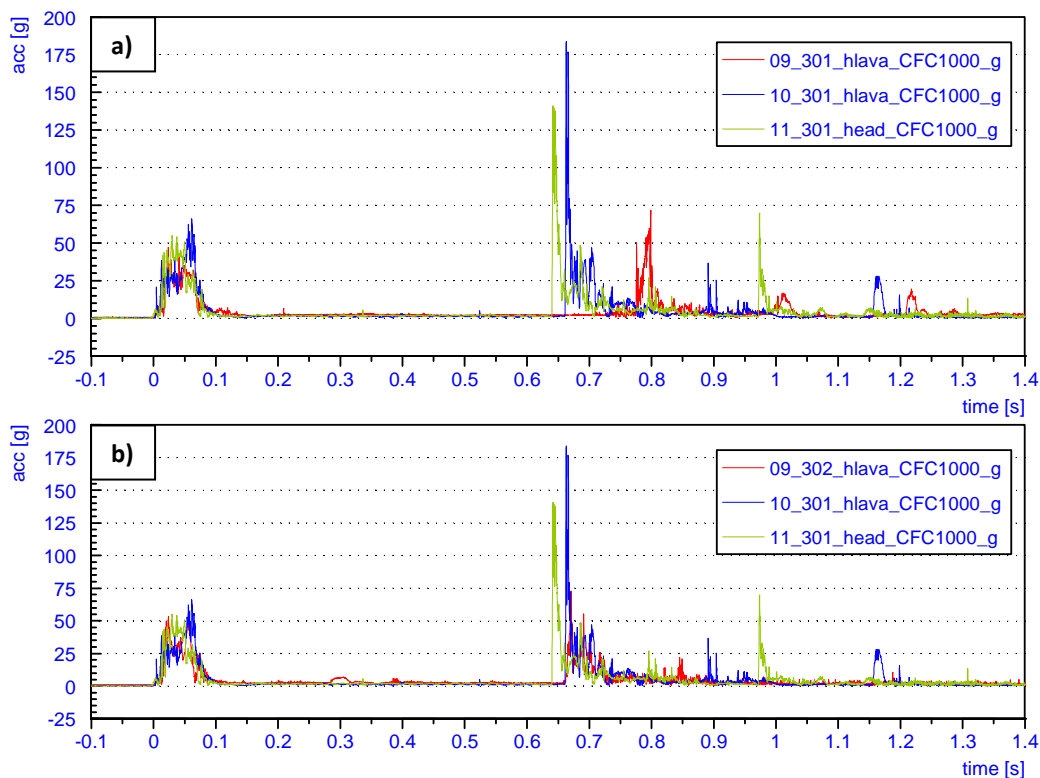
Obr. 43 – zkoušky a) 301 a b) 302, rychlost cca 30 km/h, zrychlení na hlavě, komparace dat.

Zkouška 09_301 (28,7 km/h) resp. 09_302 (31,9 km/h), 10_301 (30,6 km/h) a 11_301 (28,8 km/h)

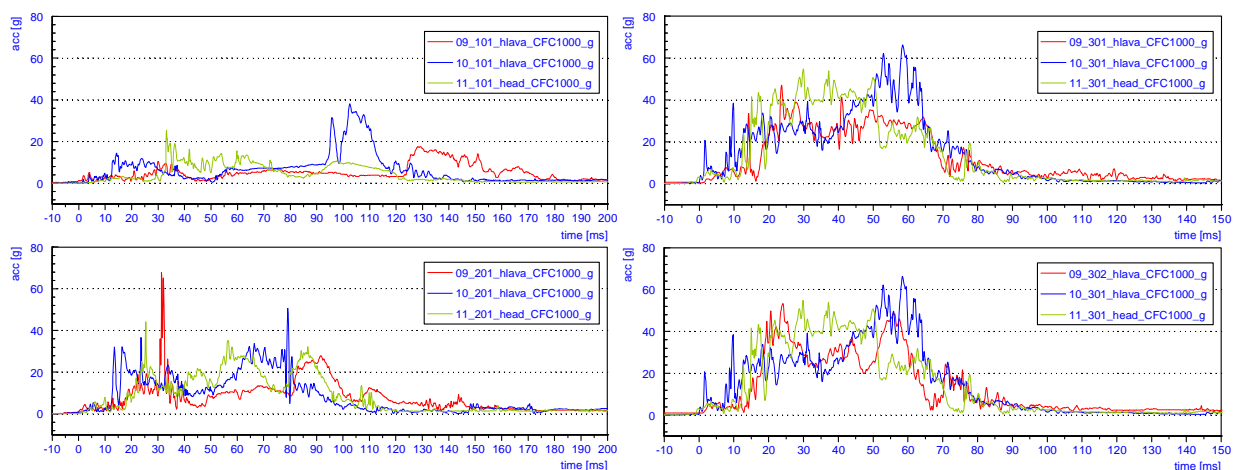
Obr. 44 - porovnání primárního nárazu hlavy pro jednotlivé série zkoušek.
