ČVUT v Praze
Fakulta dopravní

SÉRIE DYNAMICKÝCH ZKOUŠEK STŘETU OSOBNÍHO AUTOMOBILU S DĚTSKÝM CHODCEM

Závěrečná zpráva 2012

Ústav soudního znalectví v dopravě, k622
Horská 3, 128 03 Praha 2
Prosinec 2012

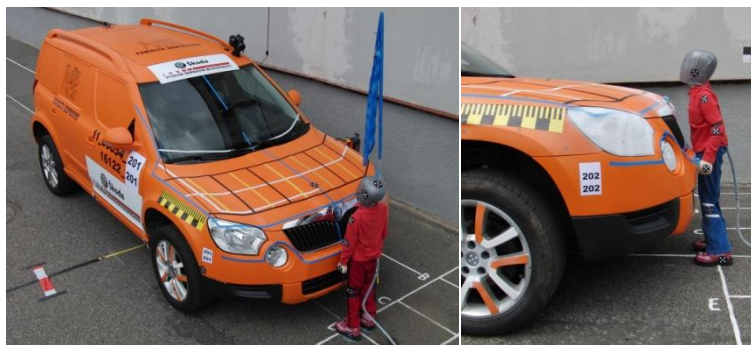
Obr. 1 – počáteční pozice figuríny čelem k přijíždějícímu vozidlu.

- kolize automobilu kategorie M1,
- figurína P6, (šestileté dítě; 1,17 m; 22 kg),
- pozice figuríny čelem ke kolidujícímu vozidlu – stoj spatný v prodloužení podélné osy vozidla (viz Obr. 1),
- nominální rychlost nárazu 20 km/h (3 testy),
- vozidlo brzděno s počátkem v okamžiku nárazu.

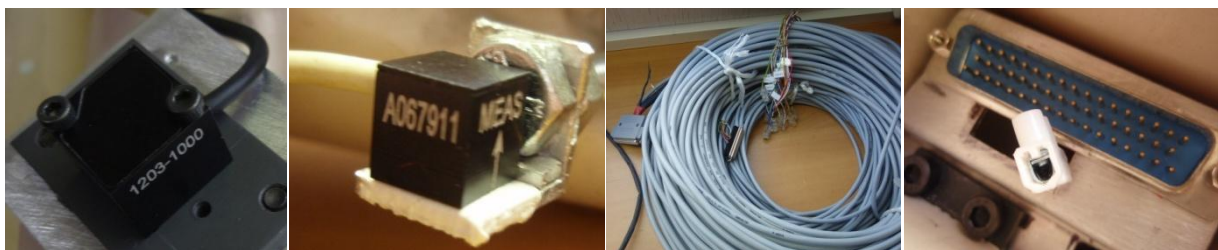
Obr. 4 - snímače zrychlení a kabeláž (zleva): tříosý akcelerometr 1203, jednoosý akcelerometr 1201, kabeláž s konektory RJ50, konektor DD50 v hrudníku figuríny.

- tříosý akcelerometr – Measurement Specialities, modelové č. 1203, piezorezistivní, 1x rozsah 500 g, 2x rozsah 1000 g,
- jednoosý akcelerometr – Measurement Specialities, modelové č. 1201, piezorezistivní, 1x rozsah 500 g,
- tenzometry – 4x odporové tenzometry Mikrotechna 8JP120A, jmenovitý odpor 120 Ω , zapojeny do dvou půlmůstků.

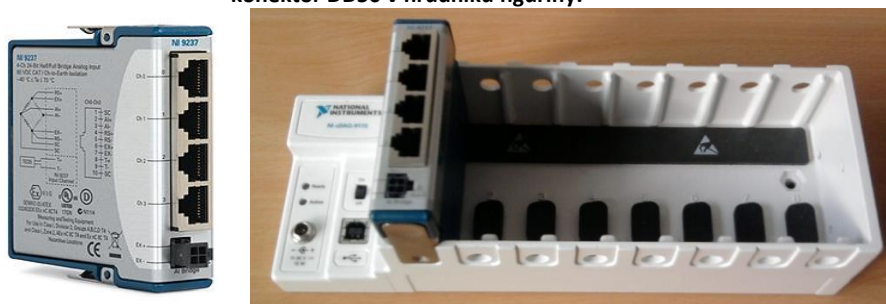
Obr. 5 – modul National-Instruments NI 9237 (vlevo) a ústředna NI 9172 (vpravo).

- ústředna National-Instruments NI 9172, USB rozhraní, pro až 8 D-Sub modulů,
- 4x modul NI 9237: 4 kanálový, 24-bitový, analogový modul půlmůstek-můstek, kanál připojen přes konektor RJ50, napájení 10 V,
- kabeláž,
- celkem měřeno 12 kanálů + 1 trigger.

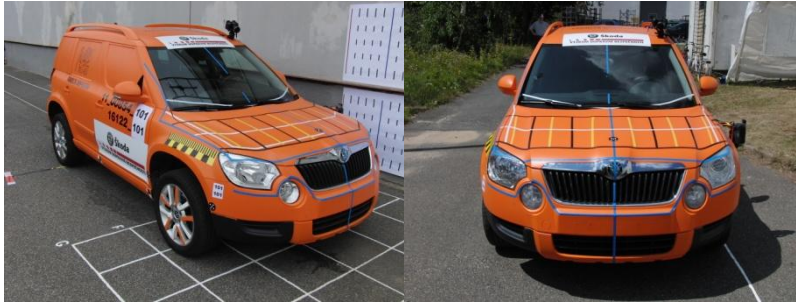
Obr. 6 – automobil kategorie M1 – Škoda Yeti.

2.2.2 Automobil kategorie M1**Škoda Yeti, 1.8 TSI 118 kW 6-stup. mech. 4x4, modelový rok 2010 (Obr. 6)**

- max. výkon: 118 kW
- max. točivý moment: 250 Nm/1500-4500 min⁻¹
- objem motoru: 1798 cm³
- pohotovostní hmotnost s řidičem: 1505 kg
- max. rychlost: 200 km/h

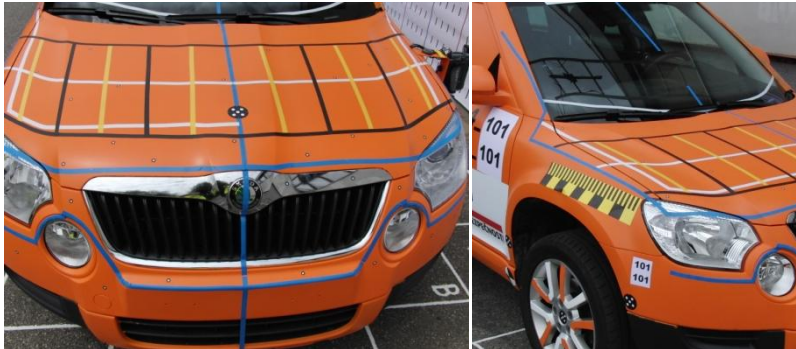
Obr. 7 - zóny na předí automobilu dle testovacího protokolu EuroNCAP pro testování impaktorem dětské hlavy (modře shora: referenční linie náběžné hrany kapoty, horní referenční linie nárazníku, vertikálně osa y, na obr. vpravo boční referenční linie; černě horizontálně: WAD¹1000 a WAD1500; bíle horizontálně: WAD1250, černě a žlutě vertikálně: rozdělení vzniklých zón do dvanácti ekvivalentních testovacích polí), na obr. vpravo modře boční referenční linie.

Vozidlo opatřeno antireflexním nátěrem. Na přední vozidla vyznačeny zóny v souladu s testovacím protokolem EuroNCAP (v 5.3) pro zkoušky ochrany chodců (viz Obr. 7) – vyznačena zóna pro testování impaktorem dětské hlavy.

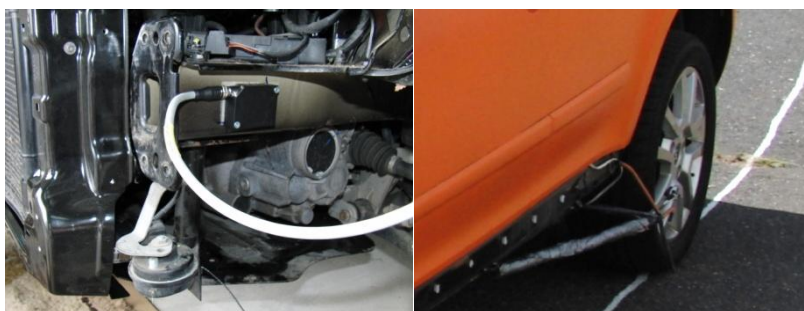
Obr. 10 – umístění optosnímače optoNCDT, cyklo-tachometr (vpravo).

- záznamová jednotka **Kayser-Threde (Kistler) MINIDAU** (32 kanálů) + baterie + HW rozhraní pro digitální kanály (obr. 9).
- přístroj **Etanu 2.0** – měření průběhu rychlosti a zrychlení vozidla v ose x, y, videozáznam, GPS poloha; umístěno na čelním skle automobilu,
- měření úhlu klopení automobilu – optosnímač **optoNCDT 1402-600**, rozsah 600 mm, umístěn na levém podélníku,
- cyklo-tachometr (Obr. 10 vpravo).

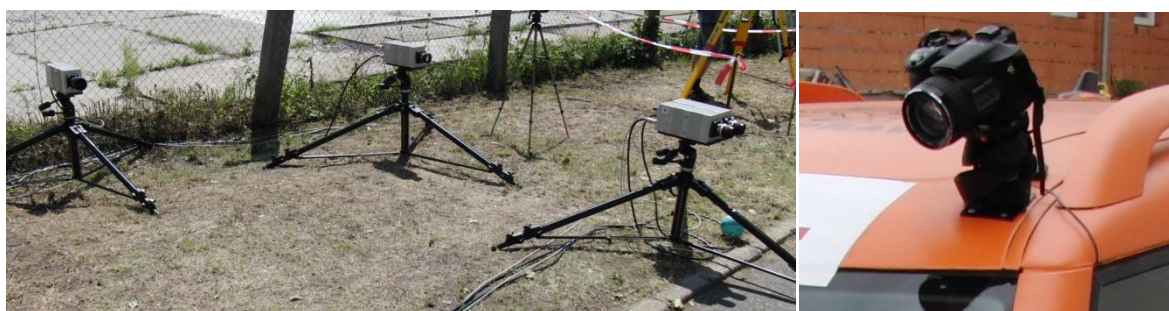
Obr. 11 – vysokorychlostní kamery Redlake (vlevo), fotoaparát Casio, záběr ze střechy automobilu (vpravo).

- pět vysokorychlostních kamer Redlake MotionXtra® HG-100K kapacita snímání do 100 tis. obr/s, reálná rychlost snímání 1000 obr/s, celkový záběr, detailní záběr primárního nárazu, pohled shora, pohled na místo sekundárního nárazu – dvě kamery ve stereo režimu; ve spolupráci s firmou Škoda Auto a.s.,
- vysokorychlostní kamera Kodak Ektapro HG 2000, snímání až 2 000 snímků/s, reálná rychlost 1000 snímků/s, záběr na trigger,
- fotoaparát Casio EX F1 Exilim Super zoom, snímání až 1 200 snímků/s, reálná rychlost 600/s, záběr ze střechy automobilu.

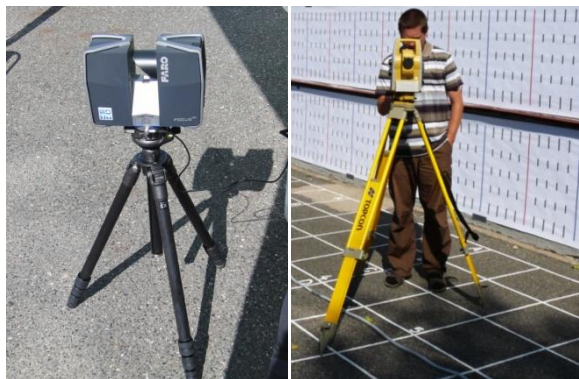
Obr. 12 – vlevo 3D scanner Faro Focus3D, vpravo totální stanice Topcon 3007i.

- dokumentace poškození kapoty a dokumentace postřetové polohy objektů – 3D scanner – **Faro Focus3D** (Obr. 12 vlevo), výsledky 3D skenování jsou komentovány v kapitole xx.
- konečná poloha objektů, význačné body – totální stanice **Topcon 3007i** (Obr. 12 vpravo),
- fotodokumentace konečné polohy objektů, poškození aj.

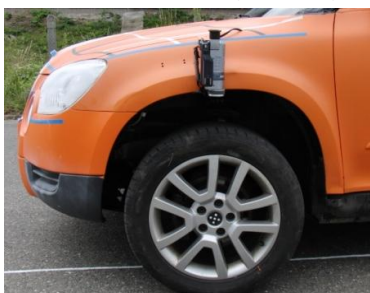
Obr. 13 – kamera pro navádění do místa střetu.

- kamera pro navádění automobilu do místa střetu (Obr. 13).

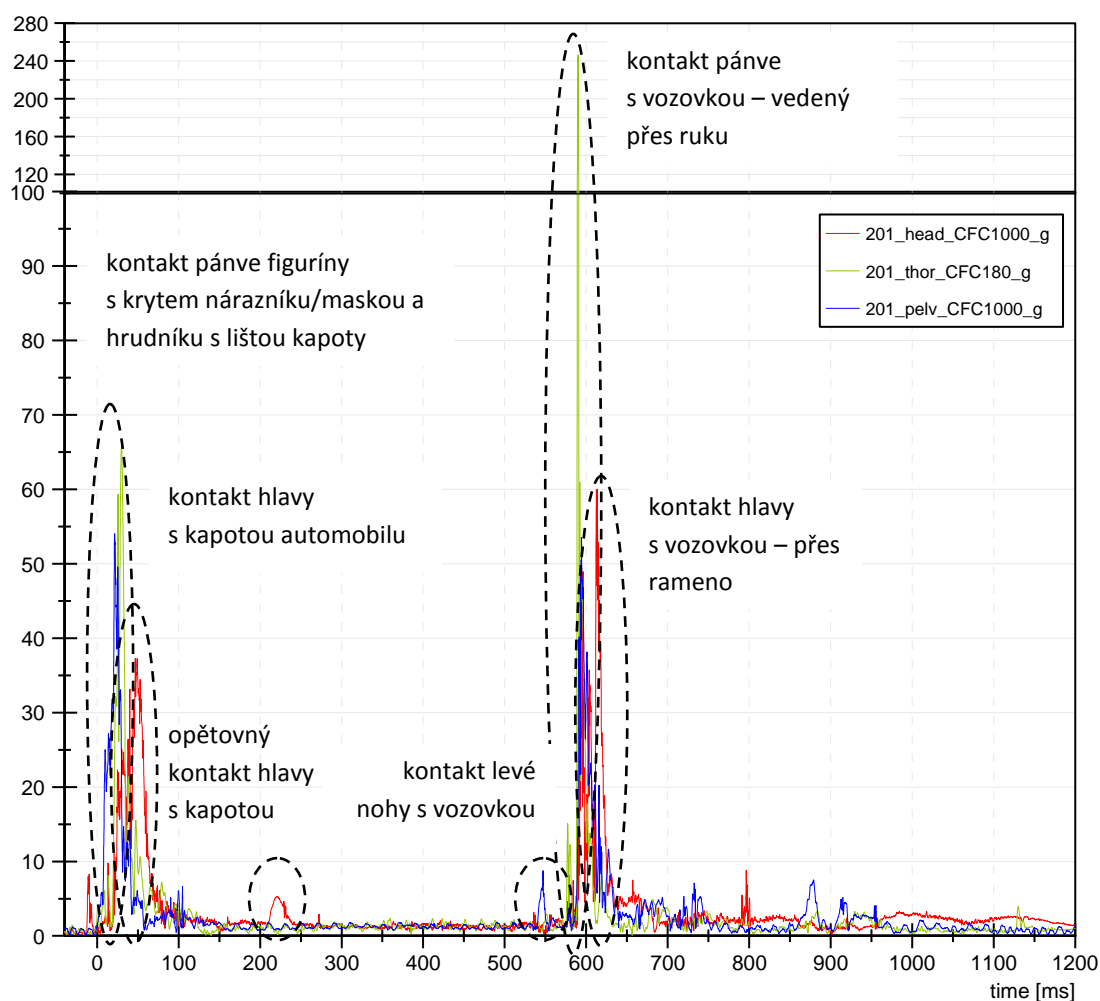
Obr. 15 – Časový průběh zrychlení působícího na figurínu při zkoušce 201.

zkouška 12_00905_201	
ms	popis děje
-4	kontakt pravé ruky s krytem nárazníku v místě registrační značky
1	kontakt levého kolene se spodní hranou spodní mřížky nárazníku
8	kontakt pávne s krytem nárazníku
13	kontakt figuríny (oblast břicha/pávne) s maskou (mřížka chladiče), deformace masky
18-19	kontakt hrudníku s lištou kapoty
25	kontakt levé ruky s krytem nárazníku
27	poslední kontakt podrážek bot s vozovkou
40-41	první kontakt hlavy (brady) s kapotou automobilu
42-58	odvalování hlavy po kapotě
77	poslední kontakt hlavy s kapotou
213	opětovný náraz hlavy na kapotu

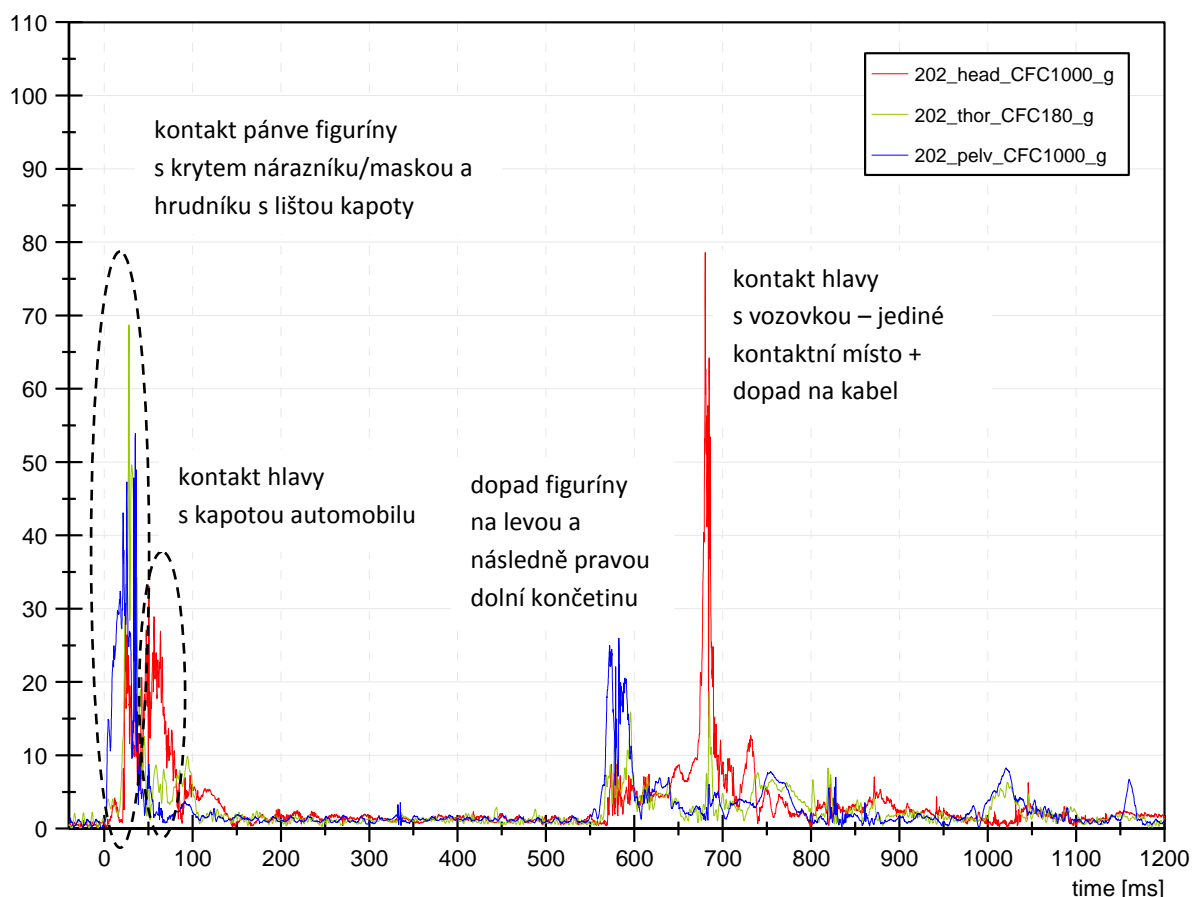
Obr. 16 – Časový průběh zrychlení působícího na figurínu při zkoušce 202.

zkouška 12_00905_202	
ms	popis děje
0	kontakt stehenní oblasti s nárazníkem
1	kontakt levého kolene se spodní hranou spodní mřížky chladiče
2-3	kontakt pánevní oblasti s krytem nárazníku
3	kontakt levé ruky s krytem nárazníku
10	kontakt pánve/břicha s maskou (mřížka chladiče), deformace masky
19	kontakt hrudníku s lištou kapoty
29	poslední kontakt podrážek bot s vozovkou
50-51	první kontakt hlavy (brada) s kapotou
cca 80	konec "přítlačné" fáze odvalování
88	odlehčení hlavy od kapoty
	pohyb trupu vzhůru s hlavou "položenou" na kapotě
cca 280	počátek sunutí hlavy po kapotě ve směru osy x
cca 375	úplná ztráta kontaktu hlavy s kapotou

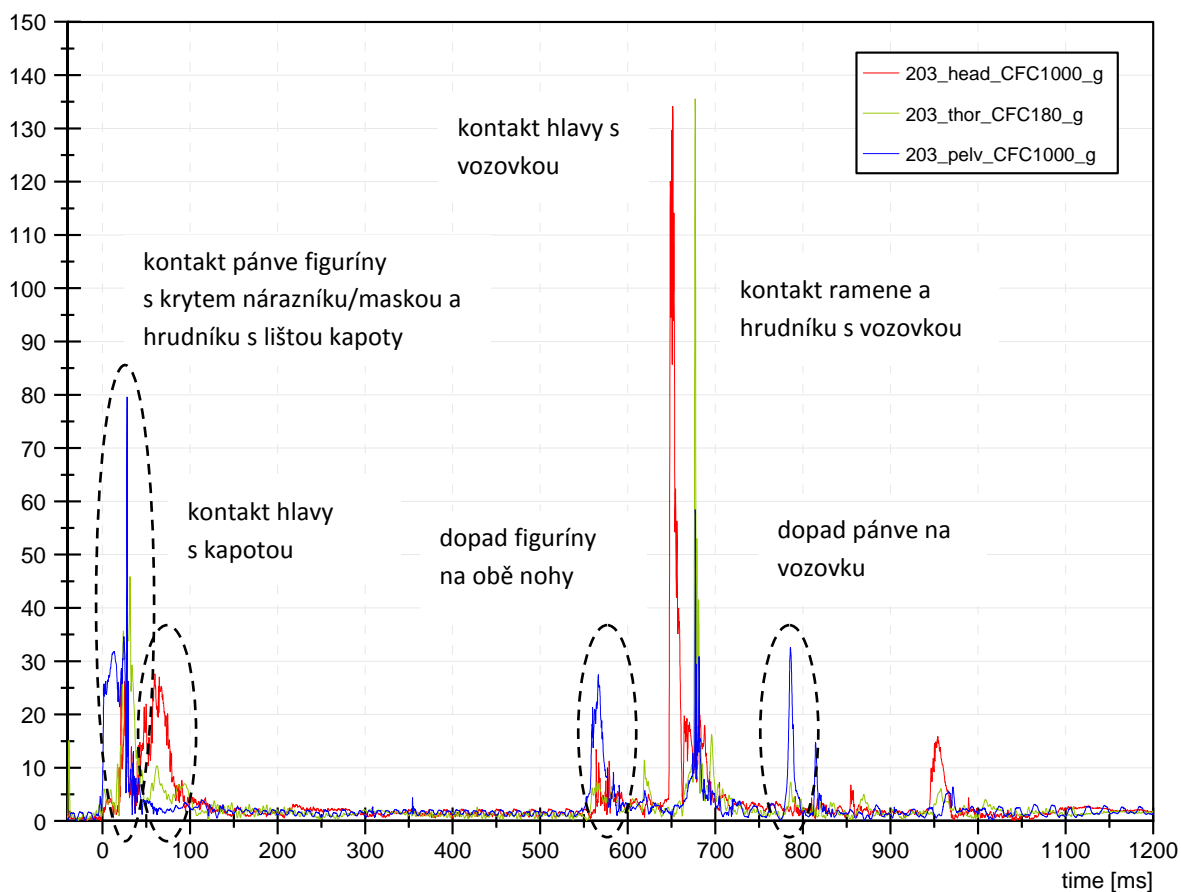
Obr. 17 - Časový průběh zrychlení působícího na figurínu při zkoušce 203.

zkouška 12_00905_203	
ms	popis děje
-8	kontakt levé ruky s krytem nárazníku
0	kontakt pánve a stehna s krytem nárazníku
2	kontakt levého kolena se spodní hranou spodní mřížky chladiče
4	kontak pánve (břicha) s maskou (mřížkou chladiče), deformace masky
20	první kontakt hrudníku s lištou kapoty
27	poslední kontakt podrážek bot s vozovkou
39	maximální deformace v uložení kapoty po kontaktu s hrudníkem figuríny
58	kontakt hlavy s kapotou (přes bradu)
cca 86	odpoutání hlavy od kapoty sunutí torza vzhůru
221	opětovný kontakt hlavy s kapotou - sekundární část
cca 351	konečná fáze kontaktu hlavy s kapotou automobilu/ztráta kontaktu

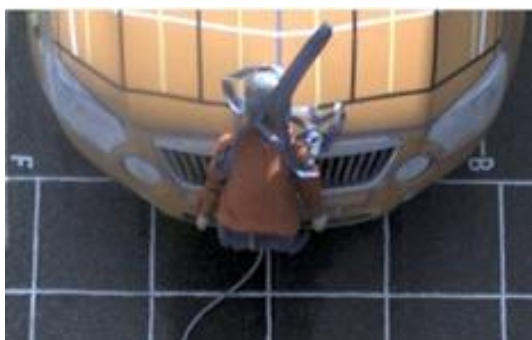
Obr. 20 – odchylka ve směru osy y – zkouška 203.

U zkoušek 201 a 203 došlo k odchýlení osy nárazu (automobilu) od středu (podélné osy) figuríny – k odchylce došlo vždy na pravou stranu. Náraz při zkoušce č. 202 lze považovat za centrický.

zkouška č.	201	202	203
odchylka od y_0 [mm]	60 vpravo	0	45 vpravo

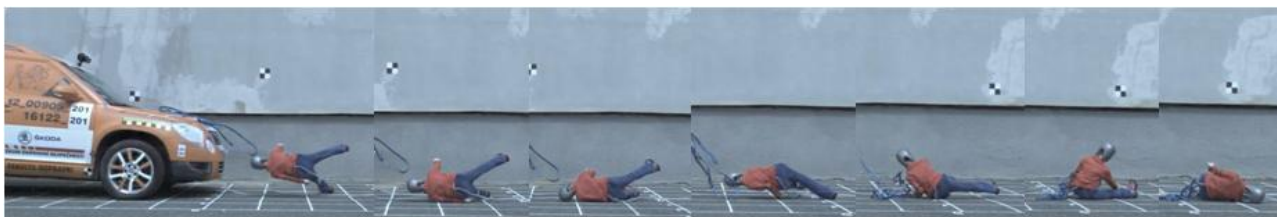
Obr. 21 – Obrazový záznam sekundárního nárazu – zkouška 201.

ms	popis děje
540	první kontakt s vozovkou veden přes levou dolní končetinu
580	pád na bok přes ruku
620	kontakt hlavy s vozovkou, rotace hlavy
1580	po fázi sedu dochází k opětovnému kontaktu hlavy s vozovkou
pozn.	rotace figuríny kolem podélné osy, možnost ovlivnění kabeláží, která se ve fázi letu dostala za levou dolní končetinu, kabeláž neovlivněna pohybem automobilu

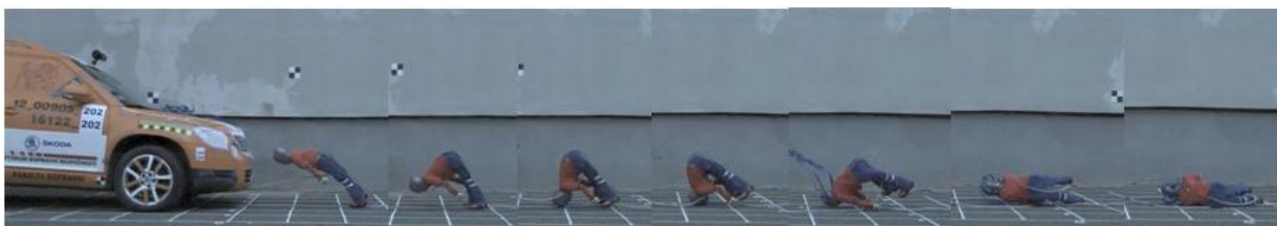
Obr. 22 – Obrazový záznam sekundárního nárazu – zkouška 202.

ms	popis děje
550	dopad na levou dolní končetinu - kontakt s vozovkou
563	dopad na pravou dolní končetinu
680	figurína v předklonu kontaktuje hlavou vozovku, hlava je v tom okamžiku jediným kontaktním místem
720	trup figuríny dopadá přes hlavu na vozovku - silné zalomení v oblasti krční páteře
1010	kontakt pánve/boku figuríny s vozovkou
pozn.	pohyb bez extrémní rotace kolem podélné osy figuríny, kabeláž prochází mezi nohama figuríny, smyčka se dostává pod před automobilem - v žádném místě nedochází k jejímu viditelnému zaseknutí, ale je možné ovlivnění pohybu figuríny - ve smyslu "stažení" směrem dolů

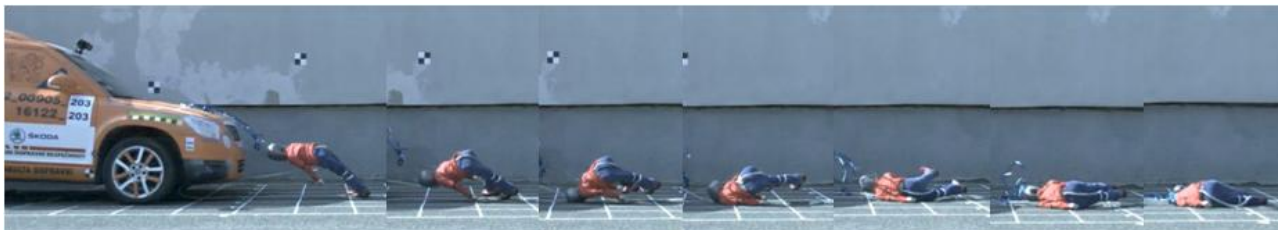
Obr. 23 - Obrazový záznam sekundárního nárazu – zkouška 203.

ms	popis děje
550	figurína dopadá na obě dolní končetiny současně
620	kontakt levé horní končetiny s vozovkou, figurína v mírné rotaci kolem podélné osy
650	figurína hlavou dopadá na vozovku, dochází k zalomení v oblasti krční páteře
775	kontakt pánve/boku figuríny s vozovkou
pozn.	kabeláž prochází mezi nohama figuríny, smyčka se dostává pod před automobilem - v žádném místě nedochází k jejímu viditelnému zaseknutí, ale je možné ovlivnění pohybu figuríny - ve smyslu "stažení" směrem dolů

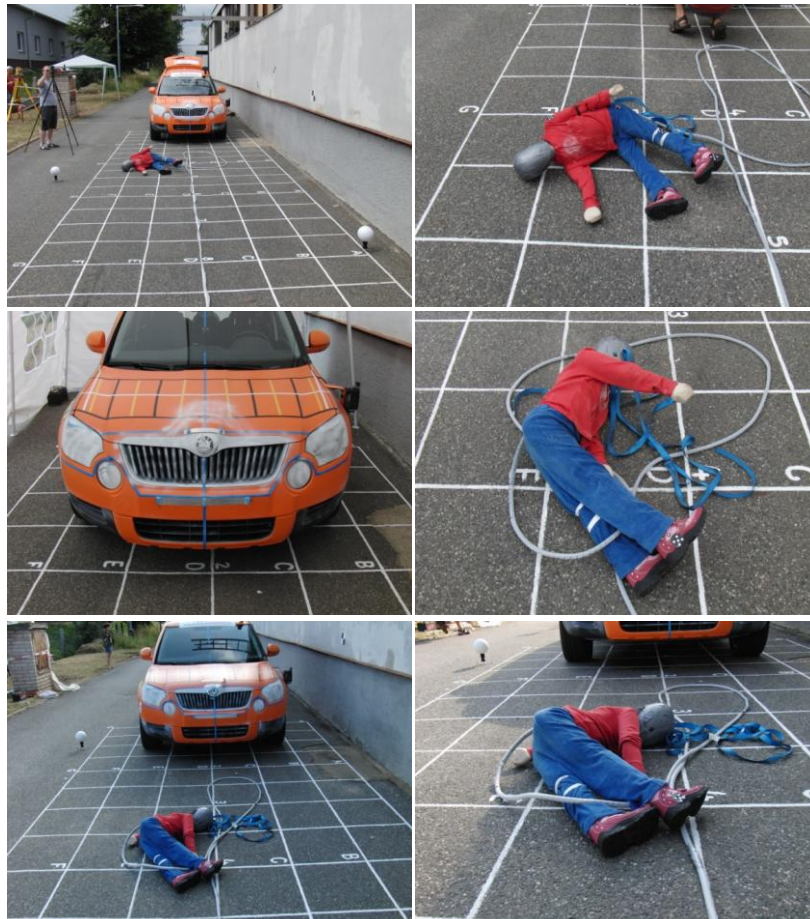
Obr. 25 – Konečné polohy figuríny a automobilu.

Diference v dopadové vzdálenosti u zkoušky 201 je zapříčiněna odlišným postřetovým pohybem figuríny. Po dopadu figuríny na vozovku došlo k elevaci trupu do sedu a jeho přetočení na „odvrácenou“ stranu. Zároveň u této zkoušky byla prodloužena doba sunutí – u ostatních zkoušek došlo při kontaktu dolních končetin s vozovkou k jejich „zaseknutí“ a zkrácení fáze sunutí.

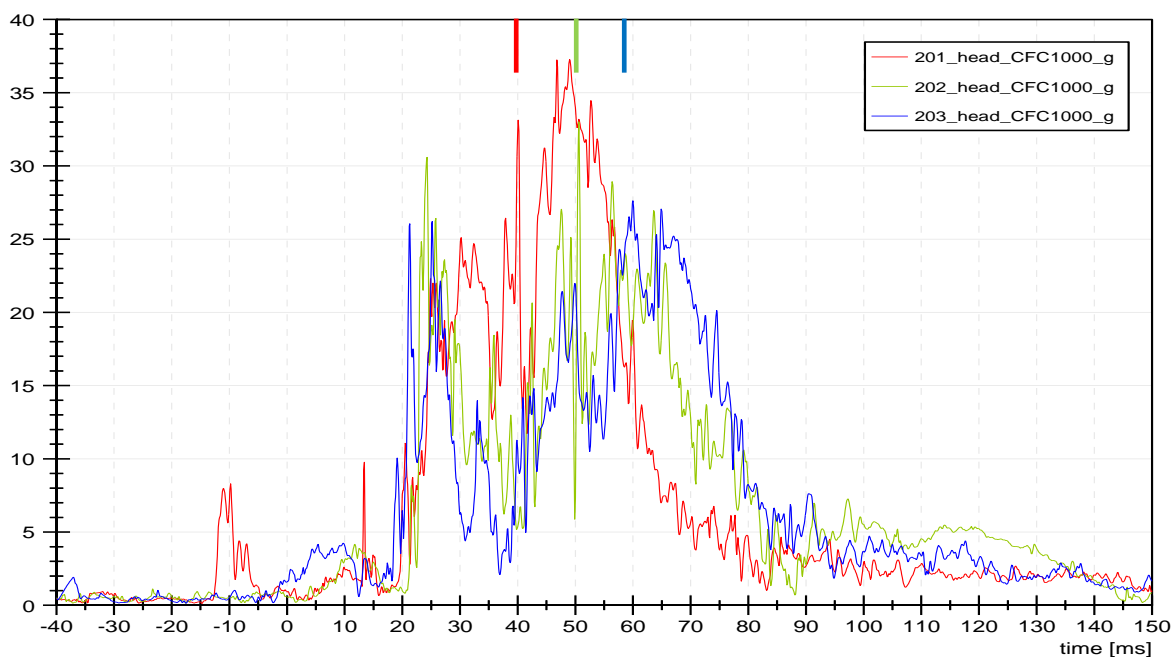
Obr. 26 – Naměřené zrychlení na hlavě, výslednice, primární náraz.

Při žádné z provedených zkoušek nedošlo při primárním nárazu k překročení limitní hodnoty biomechanických kritérií poranění hlavy – kritérium HPC_{15} a 3ms. Náraz hlavy do kapoty byl veden do oblasti za úrovní linie WAD1000. V grafu na Obr. 26 je krátkými svislými čarami označen okamžik nárazu hlavy na kapotu automobilu (barva čáry odpovídá barvě křivky grafu). Graf průběhu zrychlení pro zkoušky 202 a 203 vykazuje shodnou tendenci. Průběh zrychlení na hlavě pro zkoušku 201 se mírně liší. To je s největší pravděpodobností zapříčiněno mírně odlišným postavením figuríny v první zkoušce a variací rychlosti. Hlava dopadá na kapotu v časovém rozpětí 40 – 58 ms po prvním kontaktu nárazníku s figurínou (konkrétně se jedná o 40. ms, resp. 50. ms resp. 58. ms v pořadí provedených zkoušek). U zkoušek 202 a 203 se výsledky naměřených resp. vypočtených kritérií poranění hlavy vzájemně přibližují.

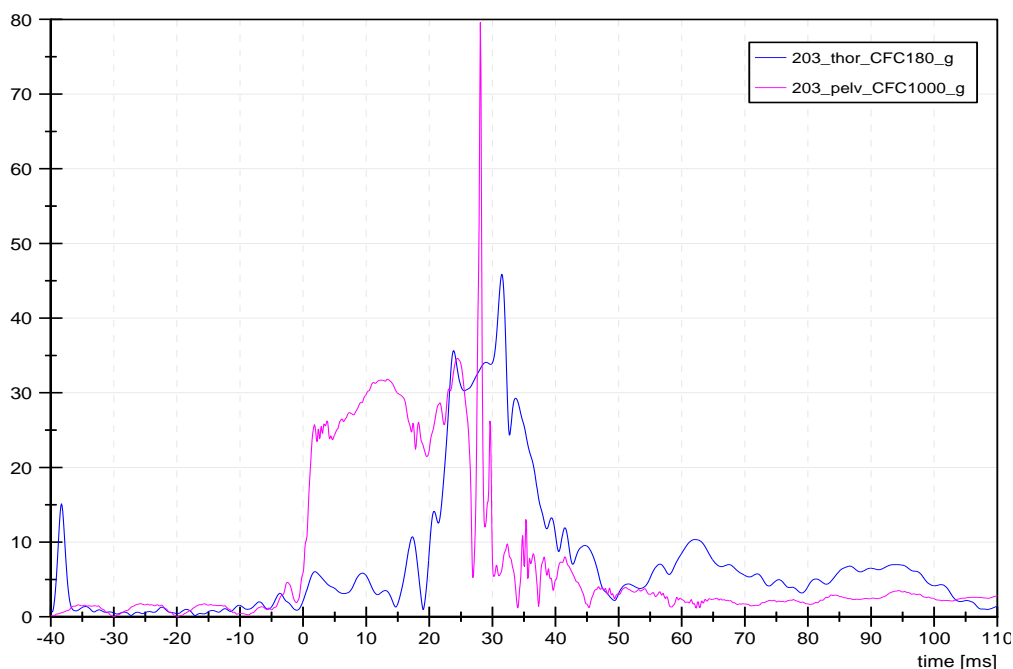
Obr. 30 – Výslednice zrychlení působící na hrudník a pánev figuríny při zkoušce 203. Maximum zrychlení v ms 28 je dáno okamžikem ztráty kontaktu figuríny s vozovkou – vpravo výřez z videa, ms 28.

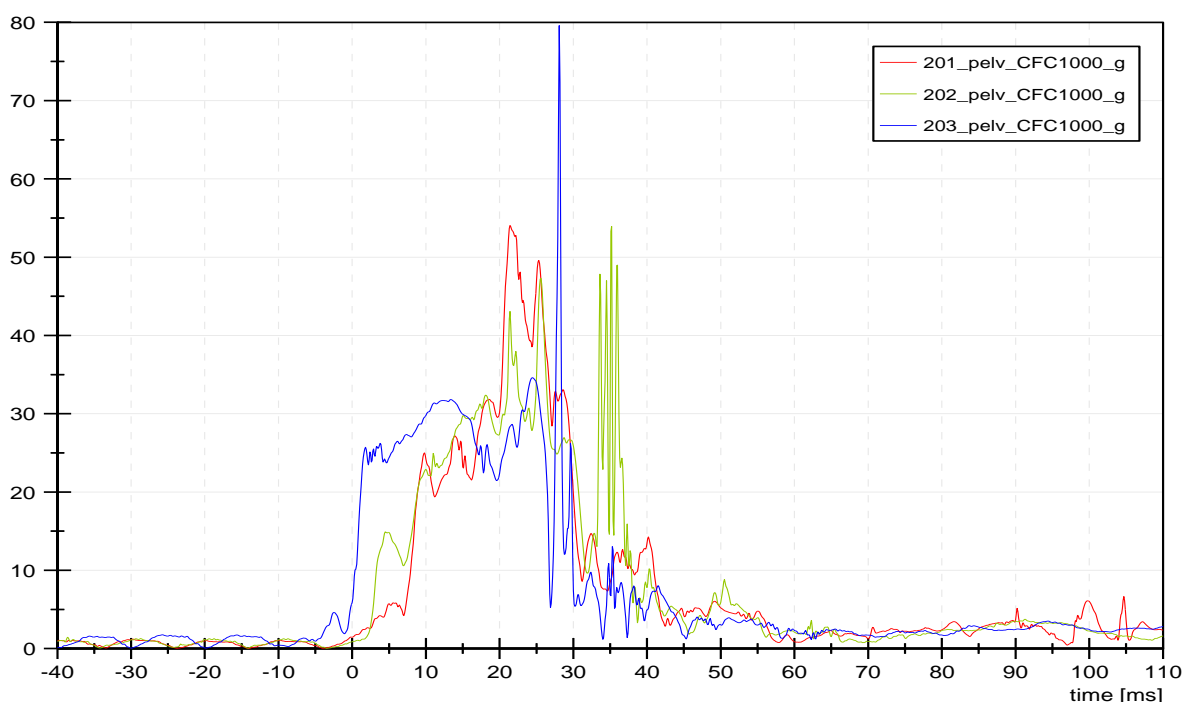
Obr. 32 – Graf působícího zrychlení na pánev, výslednice.

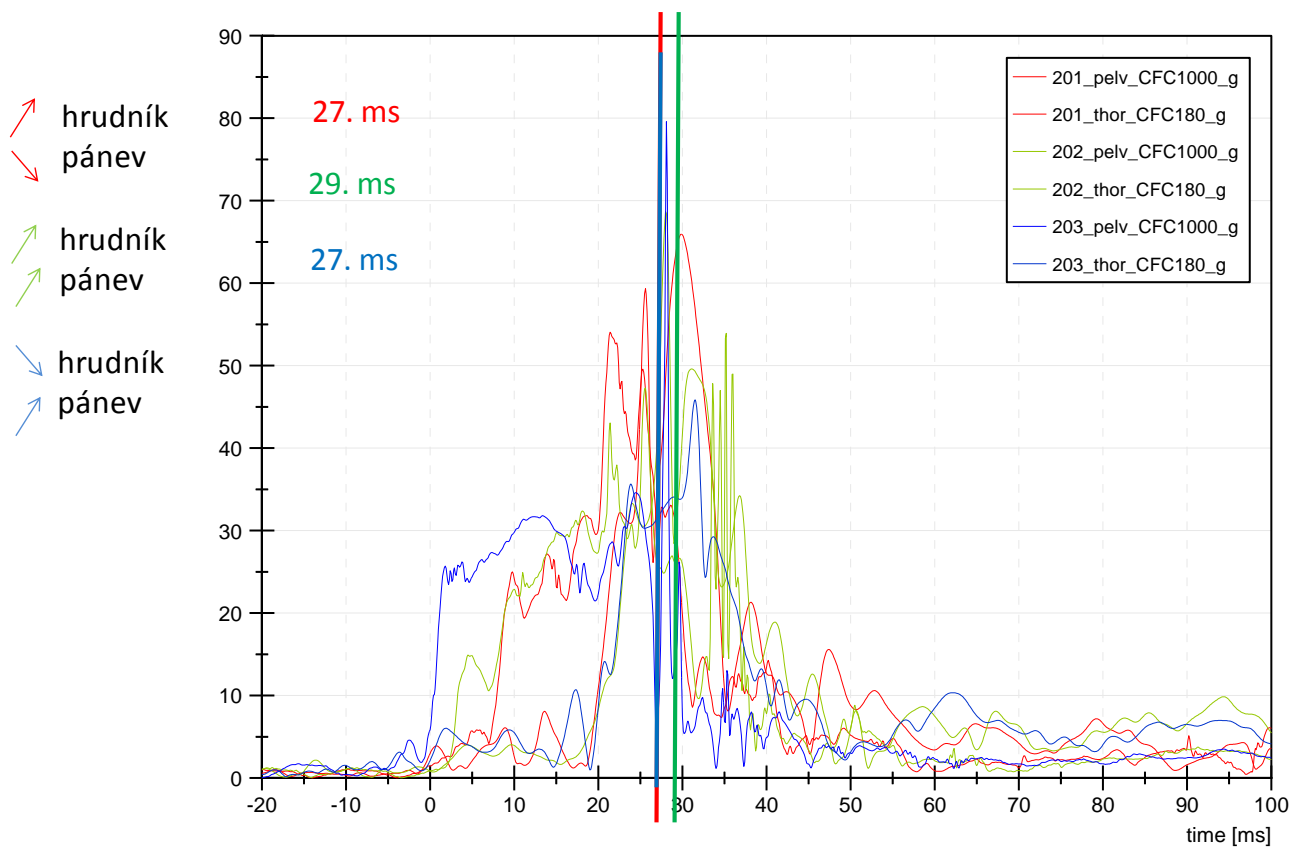
Následující graf na Obr. 36 reprezentuje odezvu segmentů na ztrátu kontaktu dolních končetin figuríny se zemí. U tří zkoušek nastaly 3 různé kombinace zatížení. U zkoušky 201, po ztrátě kontaktu figuríny se zemí v ms 27, byl nejvíce zatížen hrudník figuríny. U zkoušky 202 byl nejprve zatížen hrudník a následně, spolu s elevačním pohybem figuríny, došlo k přesunu největšího zatížení do oblasti pánve (ke ztrátě kontaktu figuríny se zemí došlo v ms 29). U zkoušky 203 byla po ztrátě kontaktu se zemí nejvíce zatížena pánev figuríny (náběh v ms 27).

Obr. 36 – Průběh naměřeného zrychlení na figuríně – hrudník, pánev – vyznačeny okamžiky ztráty kontaktu figuríny s vozovkou.

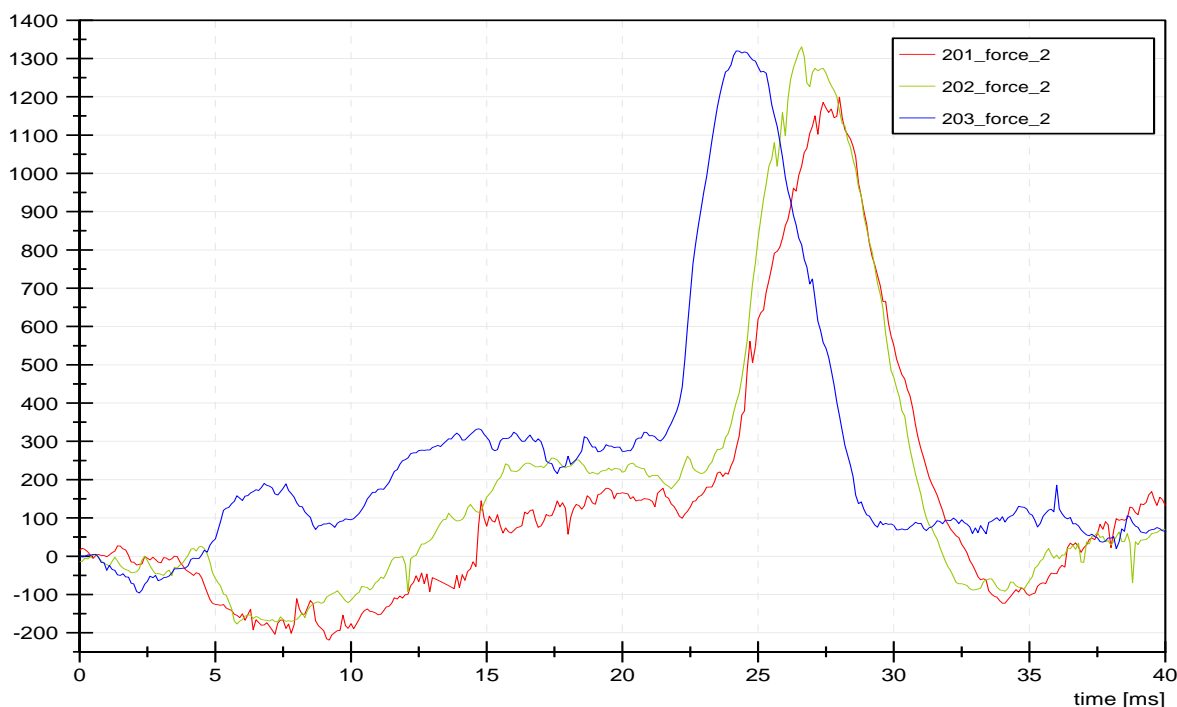
Obr. 37 – Síla působící na ohyb na stehenní segment – stehenní kost.

Naměřené hodnoty maximální síly působící na ohyb na stehenní kost jsou pro jednotlivé zkoušky vyrovnané.

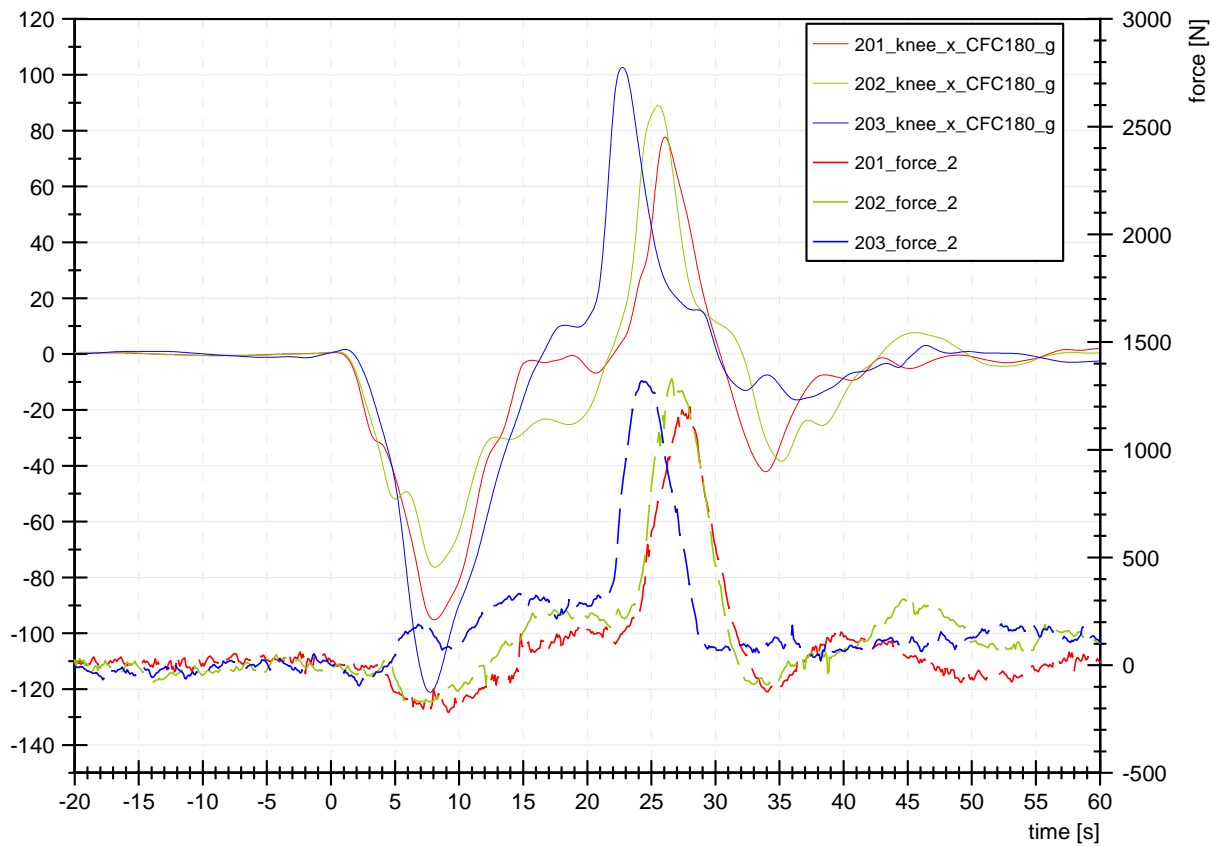
Obr. 40 – Průběh síly působící na stehenní kost v souvislosti s naměřeným zrychlením v kolenní oblasti.

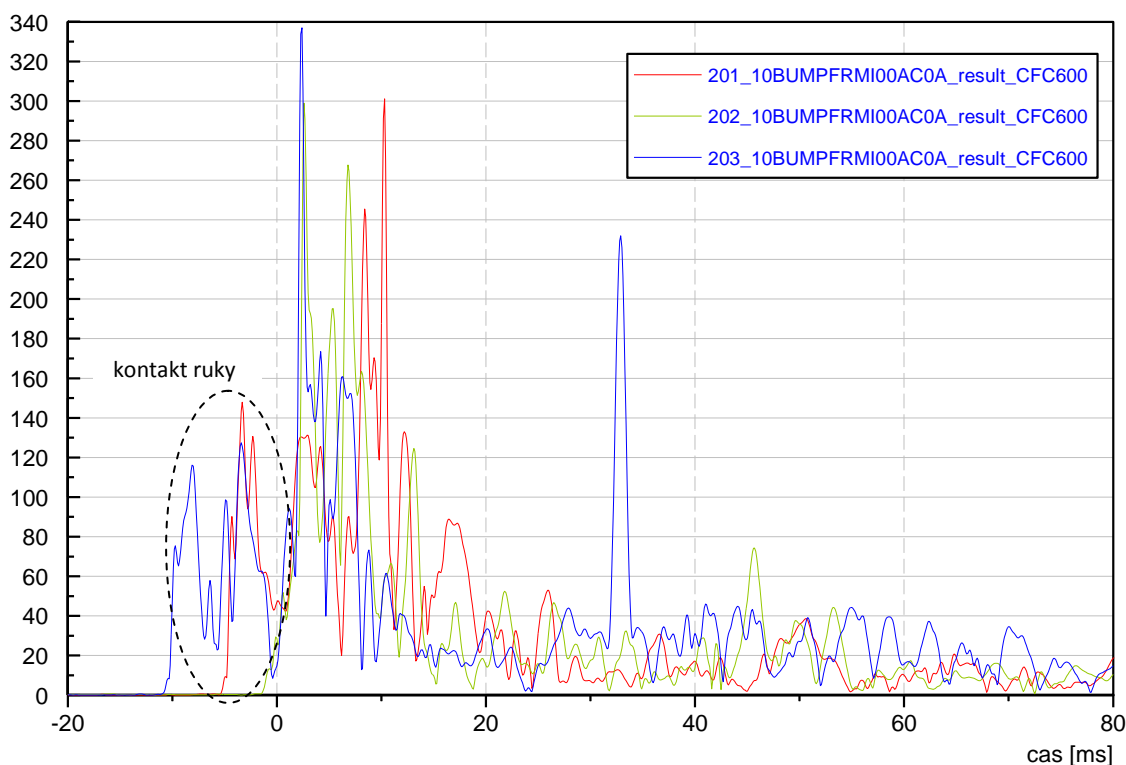
V datech z průběhu zrychlení, které bylo naměřené na plastovém krytu nárazníku v ose automobilu y0, je zřetelně rozeznatelný vliv ustavení figuríny – v grafu na Obr. 41 je elipsou vyznačena odezva na kontakt nárazníku s rukou figuríny. K předčasnému kontaktu rukou došlo u zkoušky 201 a 203. Kontakt s torzem nastává u všech zkoušek v okamžiku 0.

Obr. 41 – Naměřené hodnoty zrychlení na plastovém krytu nárazníku v ose y0.

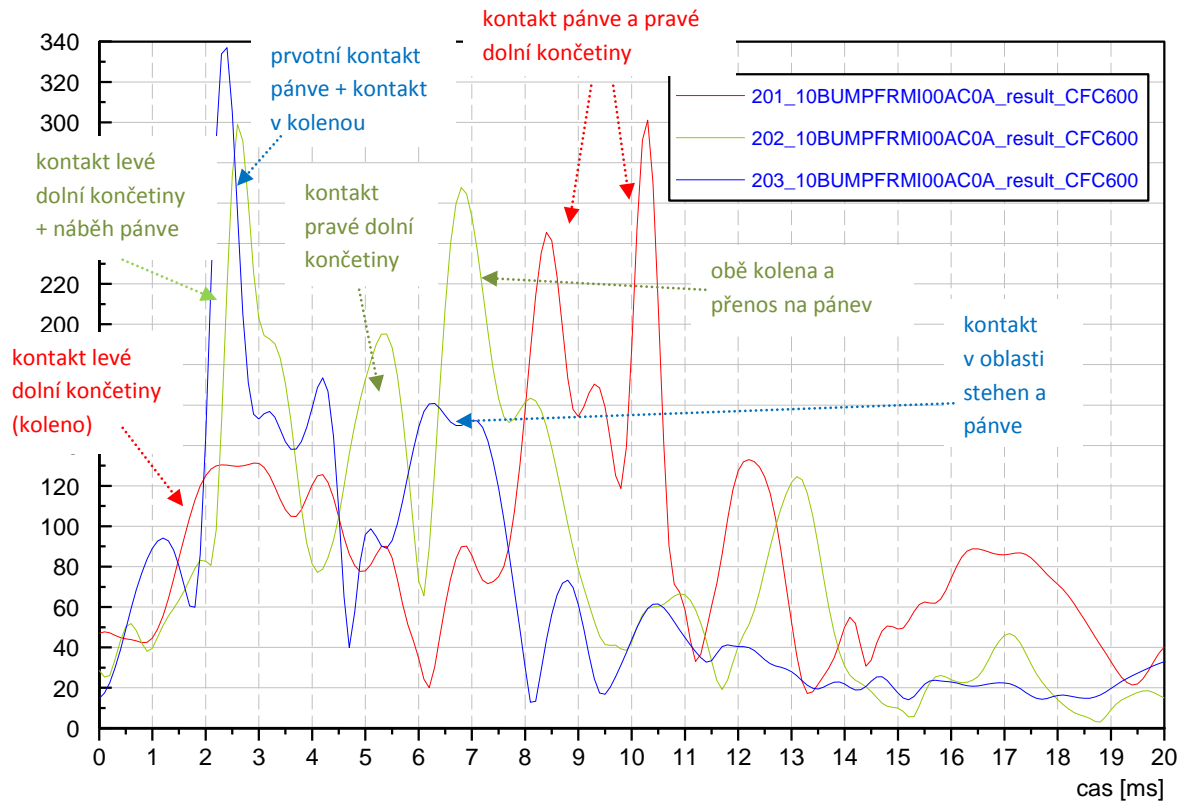
Samotný průběh zrychlení a odezva na jednotlivé fáze kontaktu s figurínou v prvních 20 ms po nárazu, jsou popsány v grafu na Obr. 42. U zkoušky 201 je zřetelně rozlišitelný kontakt levé dolní končetiny a následně pánve a pravé dolní končetiny. U zkoušky 202 je v první fázi zřetelný kontakt levé dolní končetiny, spolu s náběhem kontaktu pánve, následně kontakt pravé dolní končetiny, dále přenos zatížení na obě kolena/stehna a pánve. U zkoušky 203 je na nárazníku první rozeznatelný kontakt pánve a kontakt v obou kolenou, následně kontakt v oblasti stehna a přenos zatížení na pánve. Popis tohoto děje koreluje s popisem a naměřenými hodnotami na figuríně.

Obr. 42 – Výslednice zrychlení na plastovém nárazníku v ose y0, jednotlivé signály jsou přiřazeny fázi kontaktu s figurínou.

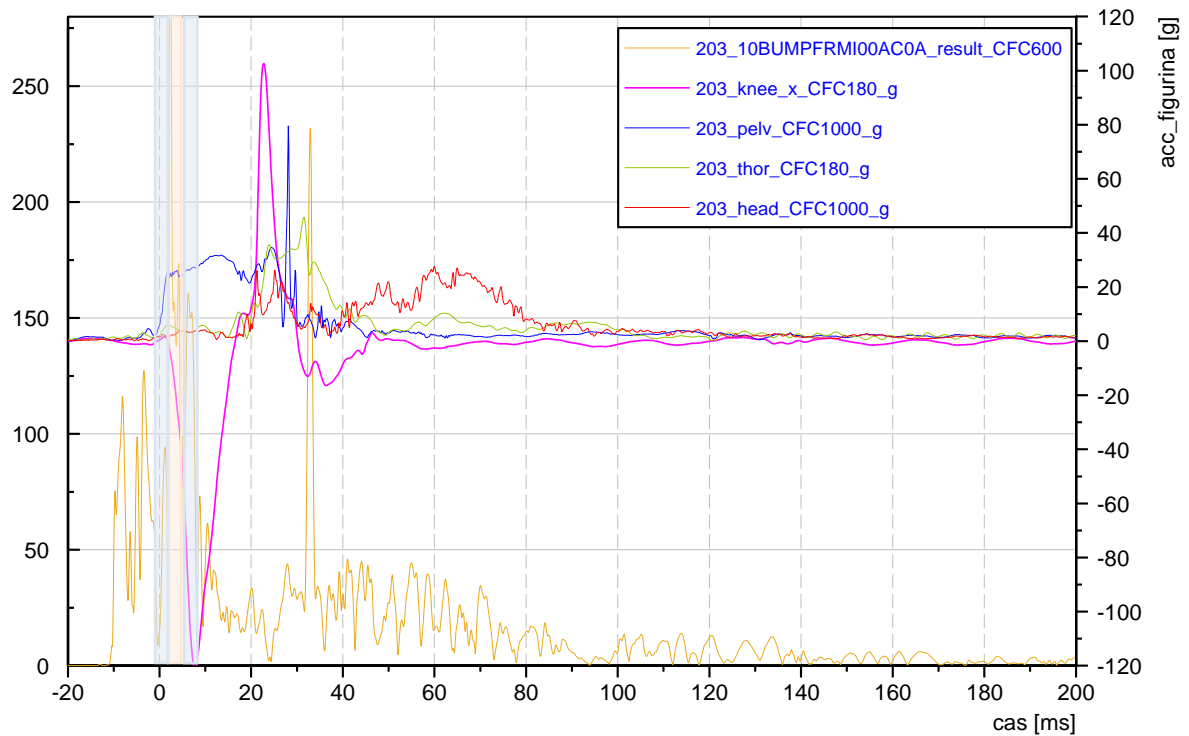
Obr. 45 - Výslednice zrychlení na plastovém nárazníku automobilu v porovnání s naměřenými výslednicemi na figuríně – 203.

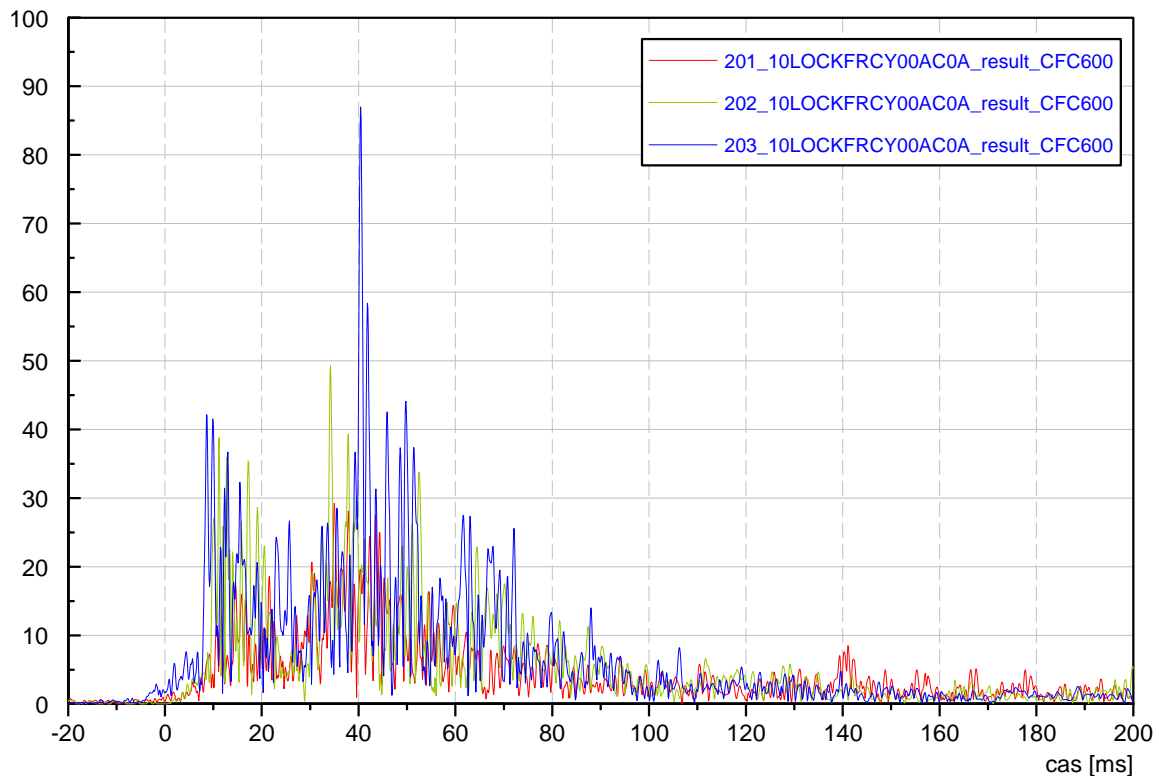
Obr. 47 – Zrychlení naměřené v místě zámku kapoty – odezva na kontakt s figurínou, CFC600.

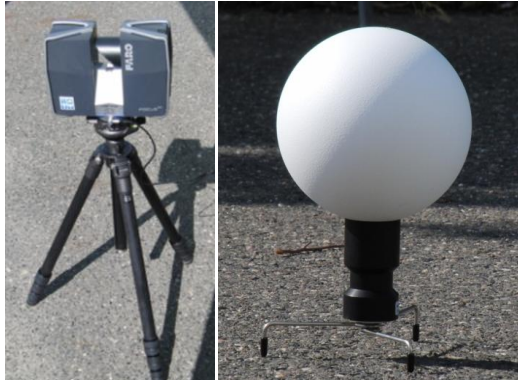
Obr. 59 – Skener FARO Focus3D a jeden z kulových referenčních objektů.

Postřetová dokumentace byla provedena pomocí 3D skeneru FARO Focus3D. Byly zaznamenány konečné polohy objektů a poškození. Skenování bylo prováděno nejen po provedené zkoušce, ale i před zkouškou samotnou – z důvodu možnosti vzájemného porovnání měření a kvantifikace poškození vozidla.

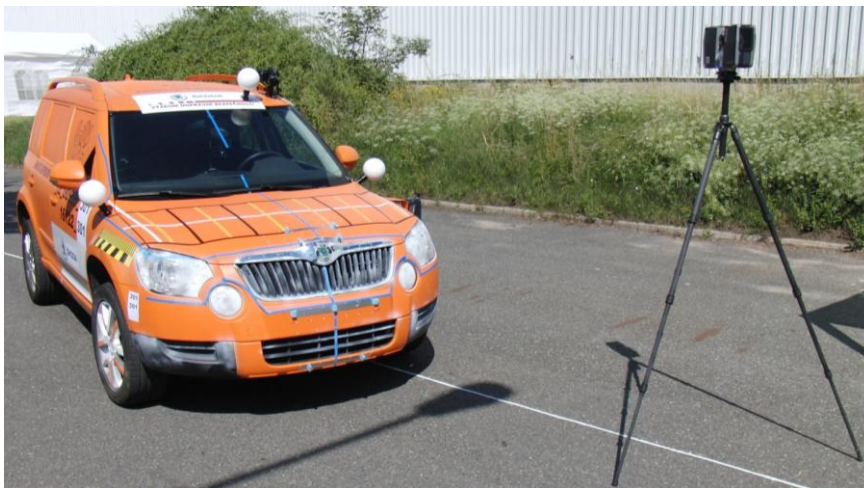
Obr. 60 – Automobil během skenování před zkouškou.
