ČESKÉ VYSOKÉ UČENÍ TECHNICKÉ V PRAZE
FAKULTA DOPRAVNÍ

Diplomová práce

OCHRANA CHODCE PŘI SEKUNDÁRNÍM NÁRAZU

2011

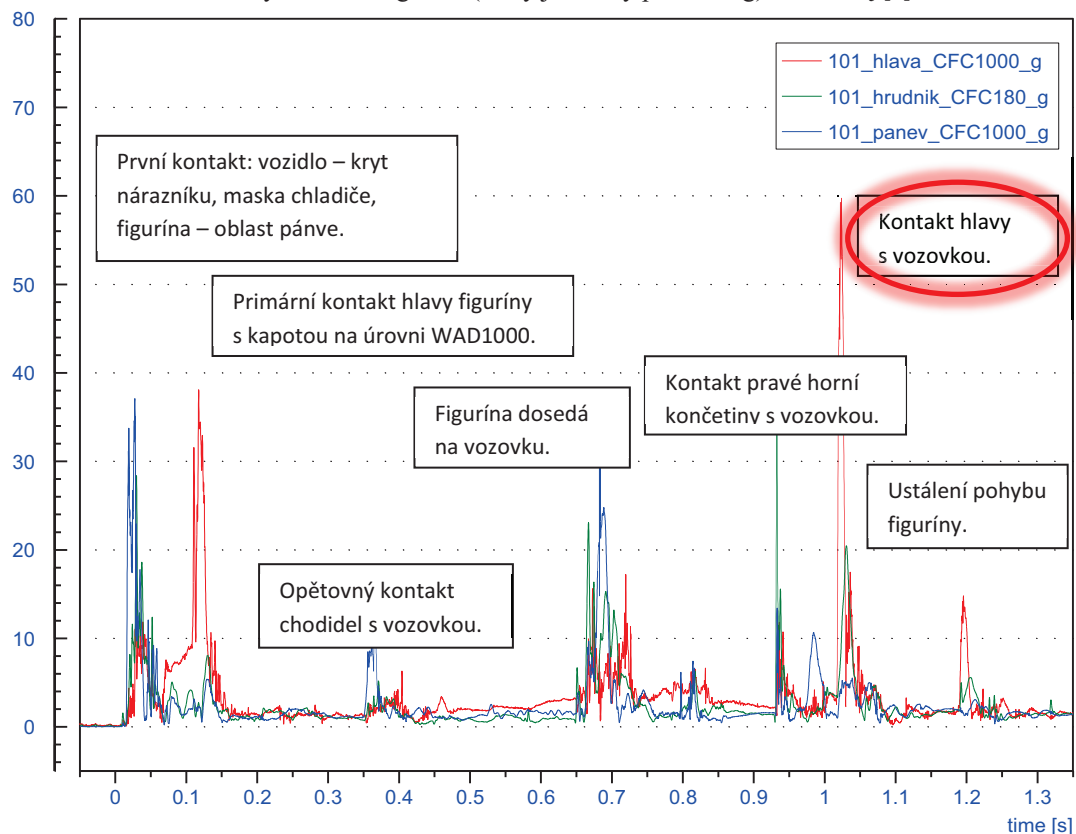
Graf 1 Zrychlení na figuríně (osa y jednotky přetížení g) Zdroj [7]

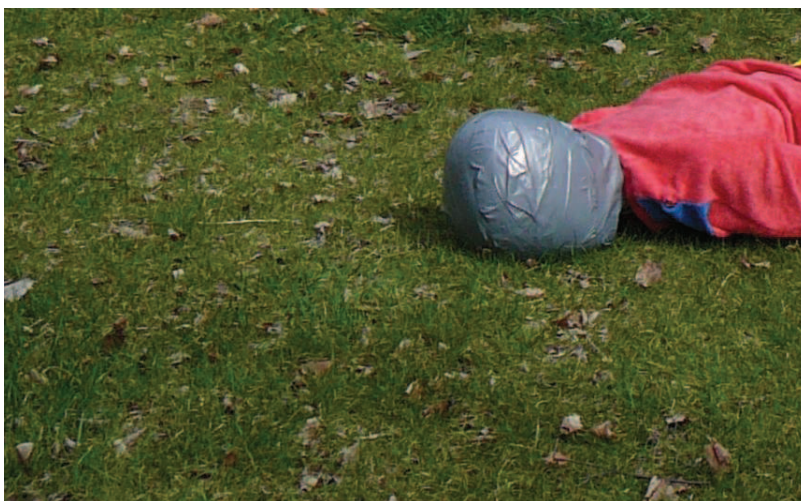
Porost vyplňující místa podél komunikace, kde není chodník nebo jiná stavba. Při pádu chodce na trávník předpokládáme, že se jedná s ohledem na počasí a roční období o nejpříjemnější podklad v porovnání s ostatními testovanými povrchy.

Obrázek 5 travnatý povrch s testovací figurínou Zdroj: autor

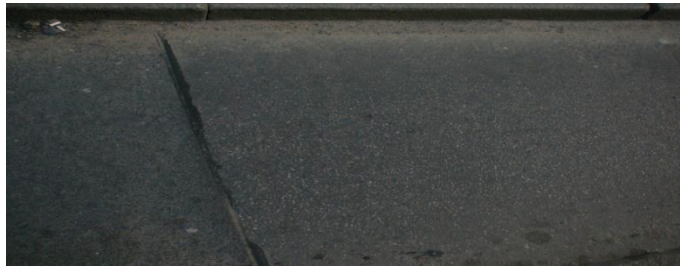
spár), snadno opravitelný. Nový kryt lze položit i na původní jiný druh krytu např. betonový. Nevýhodou je malá drsnost vozovky, špatná viditelnost v noci a zrcadlení při slunci.[16,17]

Obrázek 6 Živičná vozovka

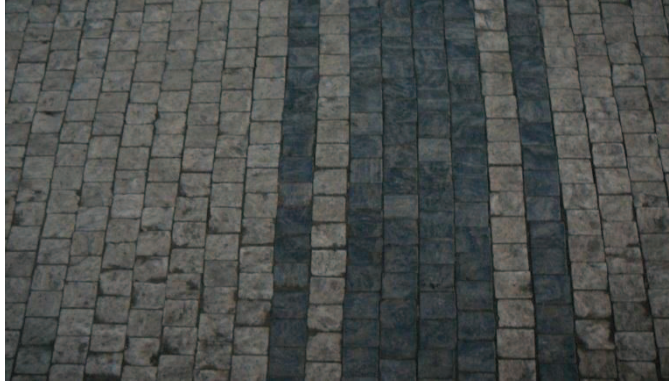
mozaikové = krychle 40 x 60 mm – pro dlažbu chodníků

Obrázek 8 Chodníková dlažba mozaika

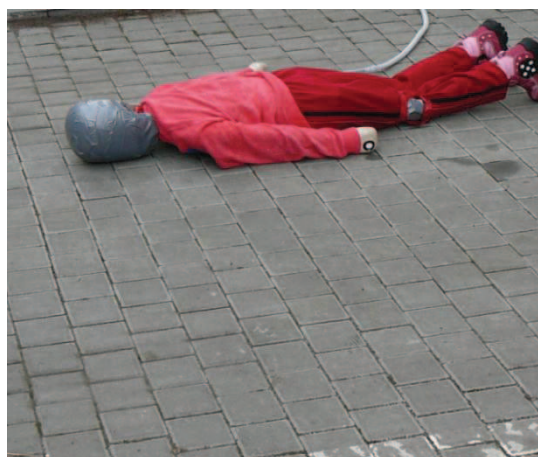
Zámková dlažba je nejčastěji vyráběna z betonu s velkou tvrdostí. Dlažba je odolná vůči povrchovému působení, vodě, chemickým posypům obroušení. Je vhodná na stavbu parkovacích míst, u skladů a také přístupových cest. Předpokládaná životnost je odhadnuta minimálně na 30 let. Název zámková dlažba je odvozena z tvaru dlaždice, která se podobá „zámku“, jímž jednotlivé dlaždice do sebe zapadají.[18]

Obrázek 9 Zámková dlažba s testovací figurínou

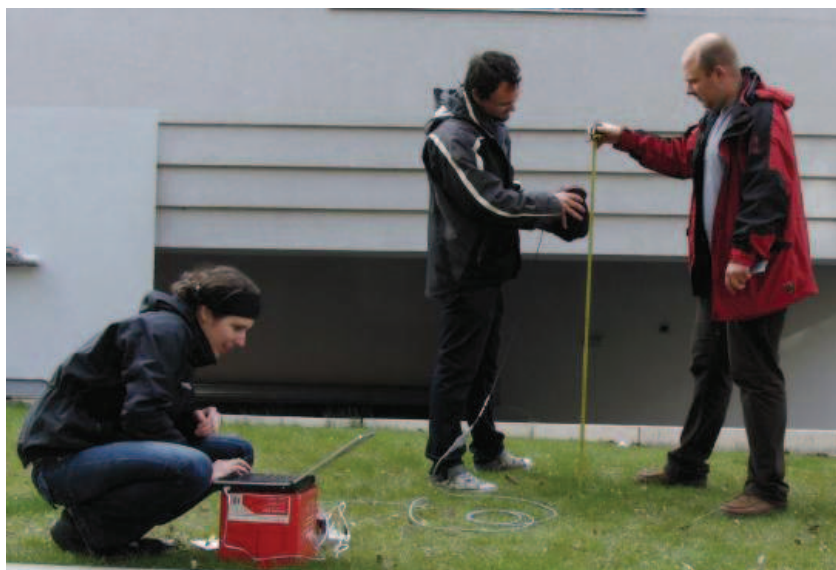
Při testování s figurínou jsem se snažil, aby dopadla prvotně hlavou na povrch nebo překážku. Ne vždy se to povedlo, jako tomu bylo u zámkové a chodníkové dlažby, částečně u BKV panelu, kdy figurína se dostala do prvního kontaktu jinou částí než hlavou. Jednalo se především o část pánve a hrudníku. U překážek byl experiment neúspěšný pouze v jednom případě a to u spáry mezi BKV panely. To, že figurína dopadla nejdříve hrudníkem nebo pánví, bylo ovlivněno zrychlení hlavy. Abych provedl zcela nezávislý test bez ovlivnění jinou částí těla, testuji zvolené povrchy a překážky impaktorem hlavy. Jedná se o hlavu šestiletého dítěte, která byla odmontována z původní testované figuríny. Hlava váží přibližně 2,5 kg. Do hlavy byl namontován tříosý akcelometr ve směru x, y, z a rozsahem snímání do 1000g. Impaktor byl chráněn adhezní páskou. Impaktor byl pouštěn na povrch z takové výška jako je vysoká figurína, což je 1,17 m.

Obrázek 19 Způsob testování s impaktorem hlavy

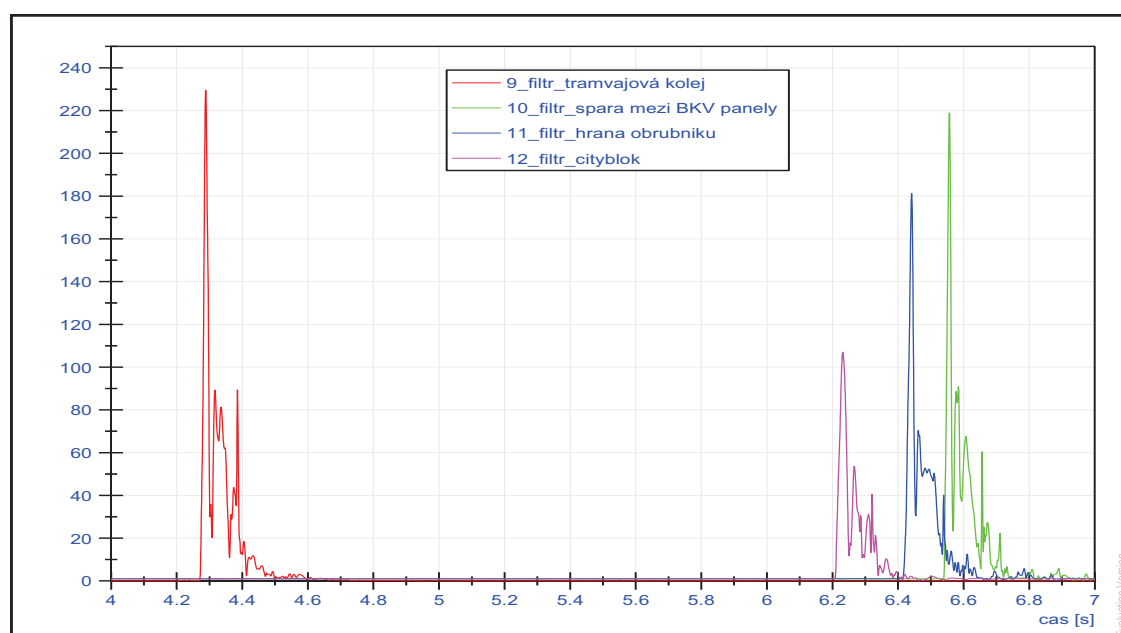
Nejvyšší zrychlení v grafu i v tabulce má tramvajová kolej. Hodnoty ani u jednoho kritéria nepřesáhly limit.

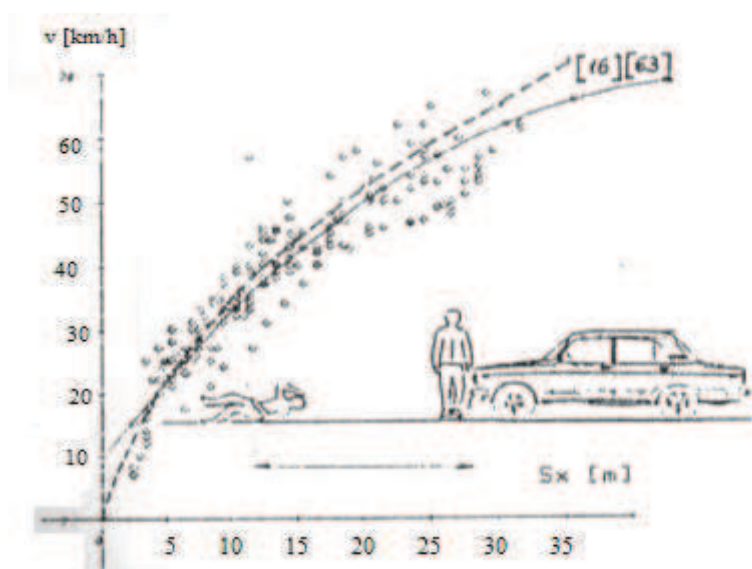
Obrázek 27 Dopadová zóna podle prof. Alberta Bradáče

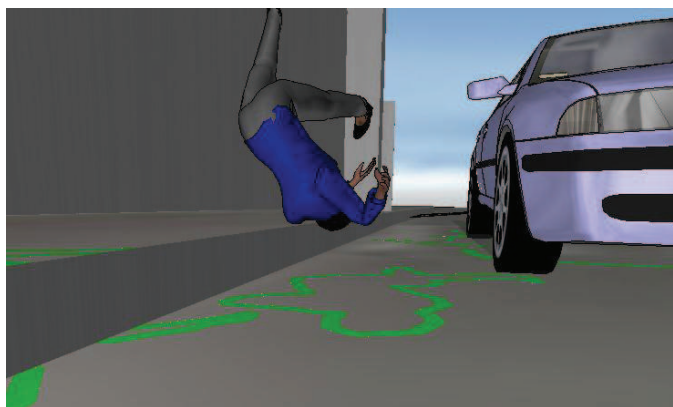
Pro rychlost $40 \text{ km}\cdot\text{h}^{-1}$ může být chodec odhozen v okruhu 3,3 m od středu vozidla a 12,8 m do dálky. Rozdíl dopadu chodce v ose X a konečné polohy vozidla je 4,3 m. Celková plocha dopadové zóny je $42,2 \text{ m}^2$. Plocha má střechovitý tvar. Při této rychlosti člověk dopadá na hranu obrubníku a konečná pozice je na chodníku. V opačném případě, kdy je sražen levým rohem karosérie vozidla, je odhozen do vedlejšího stejnosměrného pruhu.

Obrázek 31 Dopad chodce na hranu obrubníku při 40 km.h⁻¹

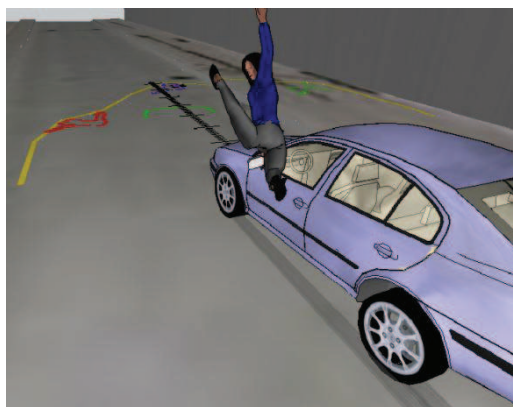
Obrázek 34 Ukázka ze simulace nárazu na levý roh vozidla při 50 km.h⁻¹

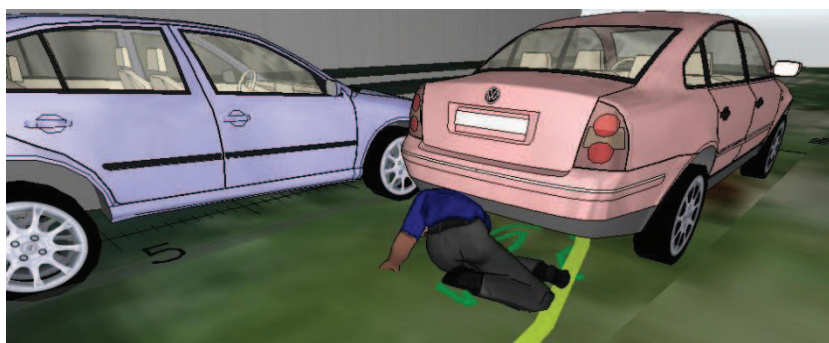
Pro rychlost 40 km.h^{-1} může být chodec odhozen v okruhu 3,45 m od středu vozidla a 12,8 m do dálky. Rozdíl dopadu chodce v ose X a konečné polohy vozidla je 4,7 m. Celková plocha dopadové zóny je $44,2 \text{ m}^2$. Plocha má střechovitý tvar. Při této rychlosti již zaparkované vozidlo může sloužit jako překážka a způsobit vážná zranění.

Obrázek 42 Kontakt chodce se zaparkovaným vozidlem

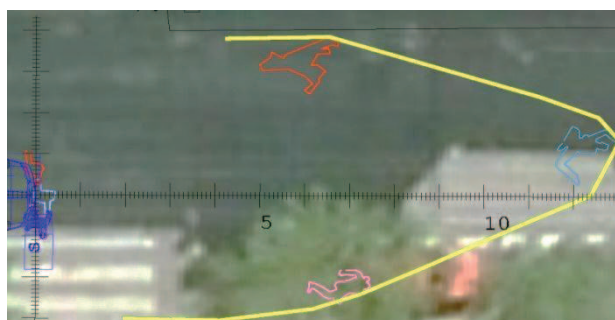
Obrázek 45 Dopad chodce při 50 km.h^{-1}

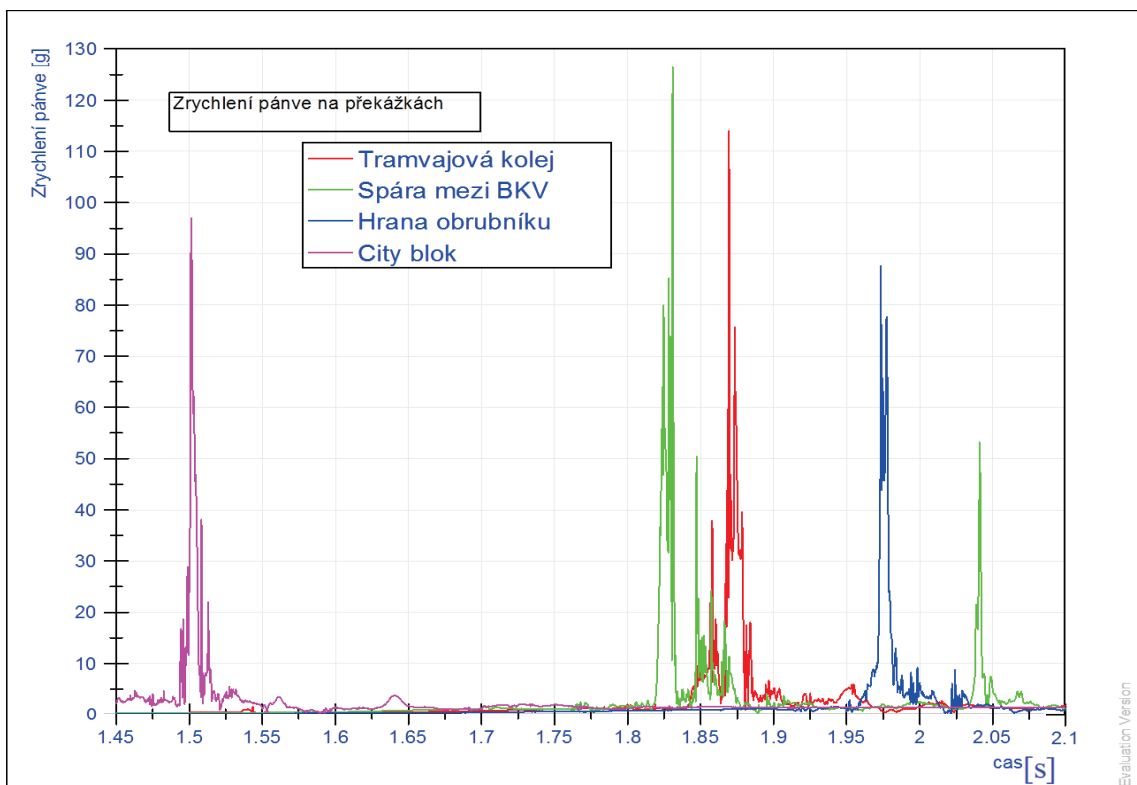
Porovnání zrychlení pánve na jednotlivých překážkách
