ČESKÉ VYSOKÉ UČENÍ TECHNICKÉ V PRAZE  
FAKULTA DOPRAVNÍ

**Analýza dopravních nehod na rychlostní  
komunikaci R46**

DIPLOMOVÁ PRÁCE

**2012**

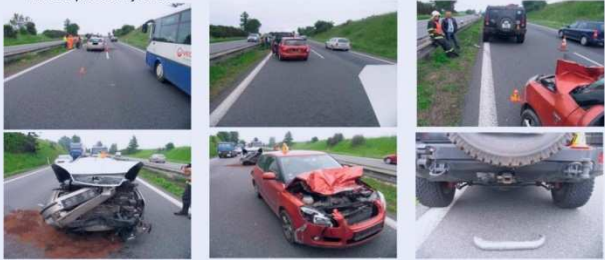
Obrázek 6 Nehodový formulář analýzy dopravních nehod

Výše uvedený formulář je rozdělen do čtyř oddílů: základní informace o nehodě, popis poškození vozidel, vylíčení události z protokolu PČR s fotodokumentací a provedené analýzy nehody včetně návrhu opatření (vyplývalo-li z analýzy).

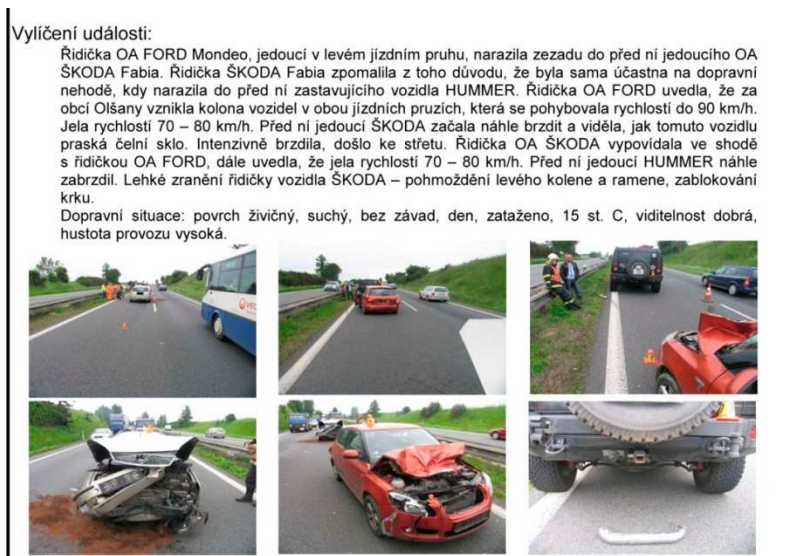
Obrázek 9 Formulář – vylíčení události

Tento oddíl obsahuje popis průběhu události dle policejního spisu, případně i dopravní situaci v daném místě a čase. Dále vybrané fotografie PČR zachycující stav v době ohledání místa dopravní nehody.

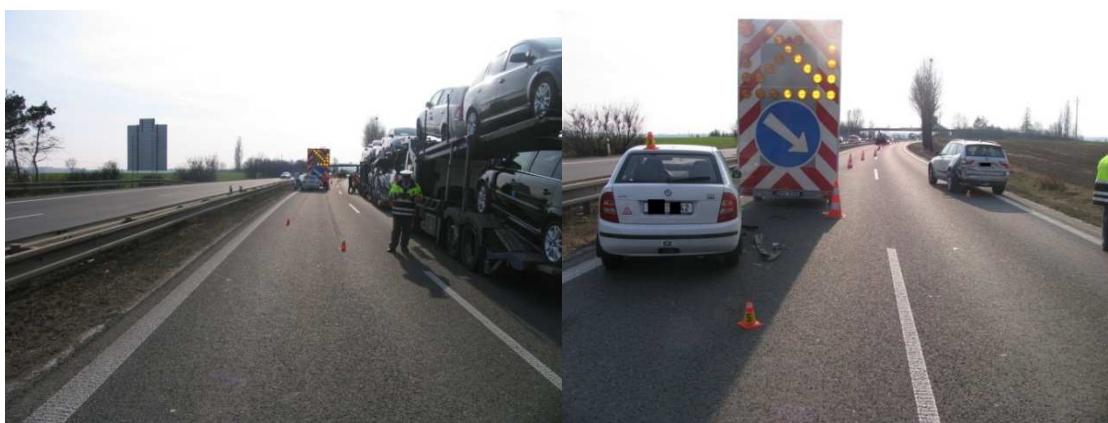
Obrázek 11 Fotodokumentace dopravní nehody v souvislosti s oslněním sluncem

Nehodová situace vzniká zejména tehdy, je-li pojízdna uzavírková tabule postavena za situace, kdy přichází v úvahu oslnění řidičů sluncem (viz Obrázek 11).

Oslnění sluncem může způsobit, že nelze vidět (rozlišit) blikající šipku, a tak se pojízdná uzavírková tabule ve směrovém oblouku může zpovzdálí jevit jako velkorozměrná dopravní značka (návěst před křižovatkou) – viz Obrázek 11 vlevo – nebo jako zád jedoucího kamionu. Řidič v takové situaci pozdě spatří, že tento kontrastní objekt je v jeho jízdním pruhu a že nejede, ale stojí.

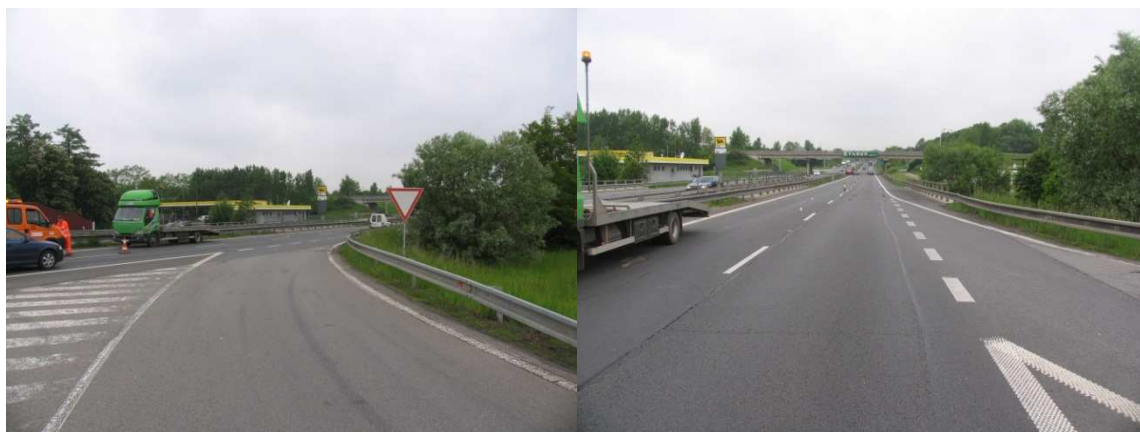
Obrázek 12 Připojení na R46

Spolupůsobícím činitelem všech těchto nehod je okolnost, že na několika křižovatkách na komunikaci R46 chybí připojovací pruh.

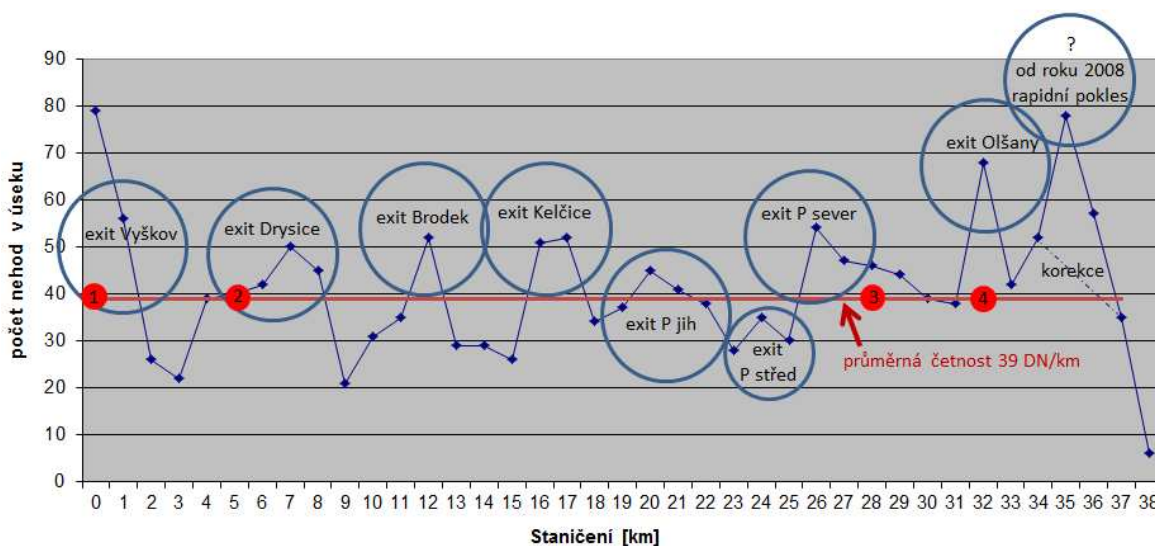
Obrázek 13 Četnost výskytu nehod v jednotlivých úsecích za období 2005 až 2010

Z rozboru analyzovaných poznatků lze určit čtyři lokální místa, kde by bylo nutné zjednat nápravu současného stavu.

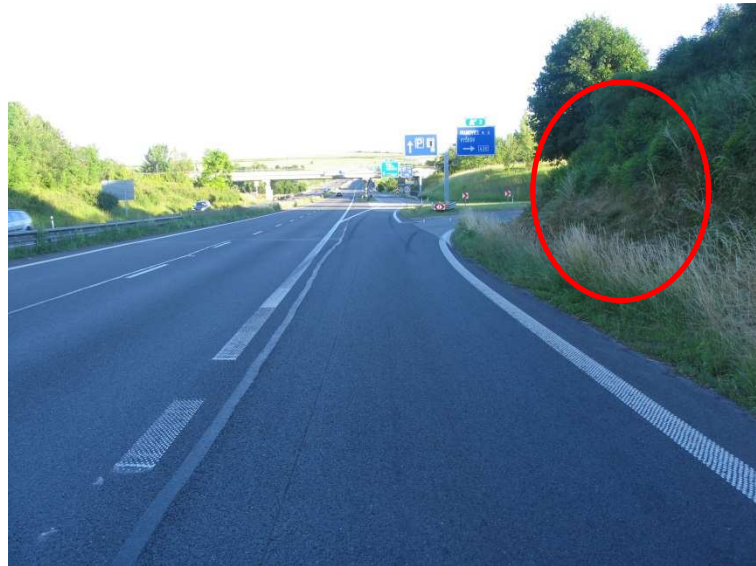
Obrázek 14 Nehodové místo 1 – omezení rozhledu vegetací

do odbočovacího pruhu – sledují cedule na mostě a najednou vidí, že sjezd vpravo na Vyškov je umístěn před mostem. Na problematické umístění sjezdu, a nikoli jen na ojedinělý vznik takovéto nehodové situace, lze usuzovat i z přítomnosti dalších brzdných stop na vozovce. Nutno podotknout, že při prvním průjezdu daným místem to překvapilo i řidiče řešitelského týmu tohoto úkolu.

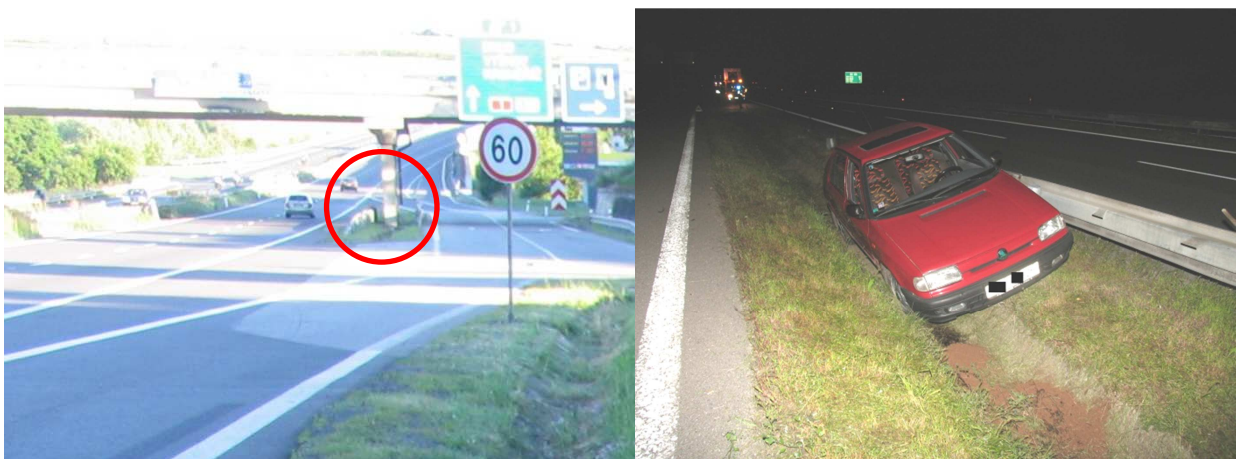
Obrázek 15 Nehodové místo 1 – chybí ochrana betonové konstrukce mostu

Sloup betonové konstrukce mostu je chráněn ocelovými svodidly z boku, ale není chráněn z čela (tlumičem nárazů) ⇒ potencionálně nebezpečné místo je v obrázku označeno (viz DN 2).

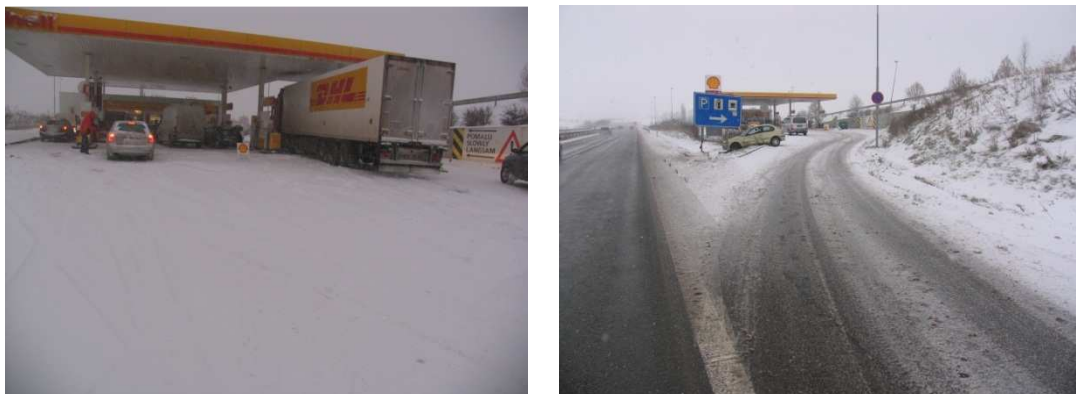
Obrázek 16 Nehodové místo 2 – základové betonové patky vystupují nad terén

pruzích, v odbočovací větvi a v prostoru čerpací stanice. Zpracovatelům nejsou známy vlastnické vztahy vozovky u objektu čerpací stanice.

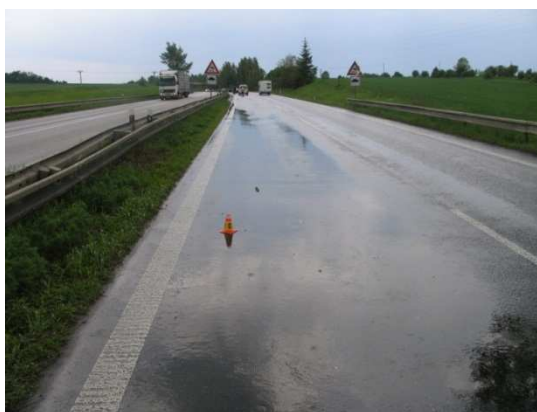
Obrázek 18 Nehodové místo 3 – detail stavu vozovky

Průběh nehodového děje a počáteční parametry byly u analyzovaných nehod totožné. Na začátku levého směrového oblouku se za deště dostane vozidlo do smyku a havaruje vpravo mimo vozovku. Příčinu lze spatřovat v nedostatečném odvodnění vozovky, jež vede ke vzniku akvaplaningu.

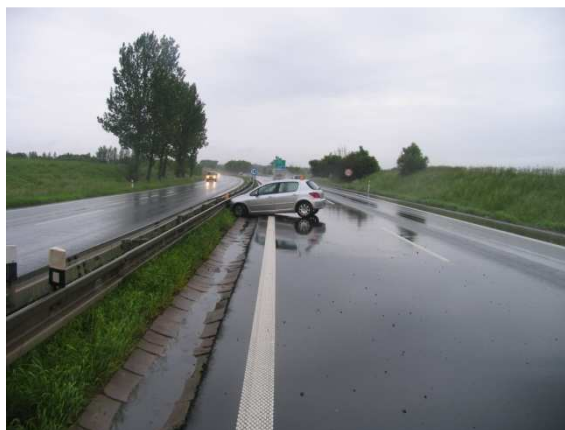
Obrázek 19 Nehodové místo 4 – detail stavu vozovky a havarovaného automobilu

Průběh nehodového děje a počáteční parametry byly u analyzovaných nehod totožné. Na začátku levého směrového oblouku se za deště dostane vozidlo do smyku a havaruje. Dopravní nehody jsou pravděpodobně spojeny s novým povrchem vozovky. V předložené pasportizaci komunikace jsou uvedeny výborné protismykové vlastnosti vozovky za mokra (měření provedeno v roce 2009). Z rozboru četnosti dopravních nehod na tomto úseku z let 2005 až 2010 se zjišťuje v roce 2010 čtyřnásobný nárůst nehodovosti na tomto úseku.

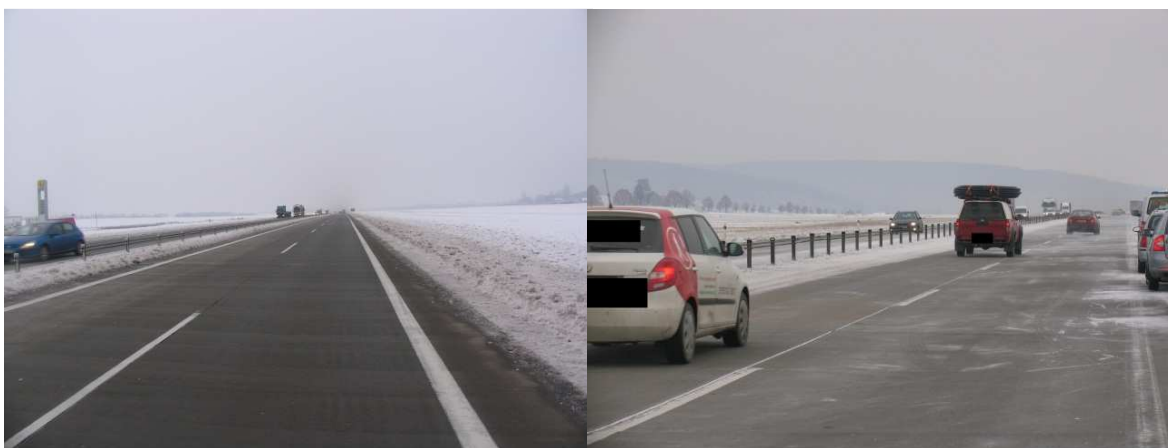
Obrázek 20 Problém 5 – zimní podmínky

Při studiu fotodokumentace k DN 13;15;19;20;46 se zjišťuje a z protokolu o DN 11;119 plyne, že na těchto místech dochází nebo může docházet k tvorbě sněhových jazyků, případně k tvorbě sněhových bariér v zimním období. Sněhová bariéra zejména u středových svodidel může negativně ovlivnit jejich zádržnou funkci.

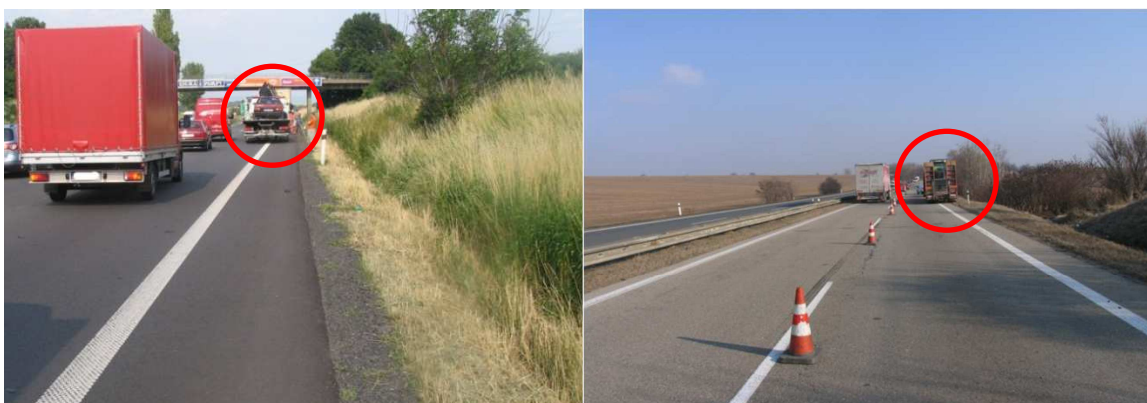
Obrázek 22 Problém 8 – vozidla stojící na krajnici výrazně zasahují do jízdního pruhu

Odstavení nepojízdného nebo případně havarovaného vozidla, které z krajnice částečně zasahovalo do jízdního pruhu, způsobilo dopravní situaci končící nehodou (DN 9;67;82;128;149;151;155).

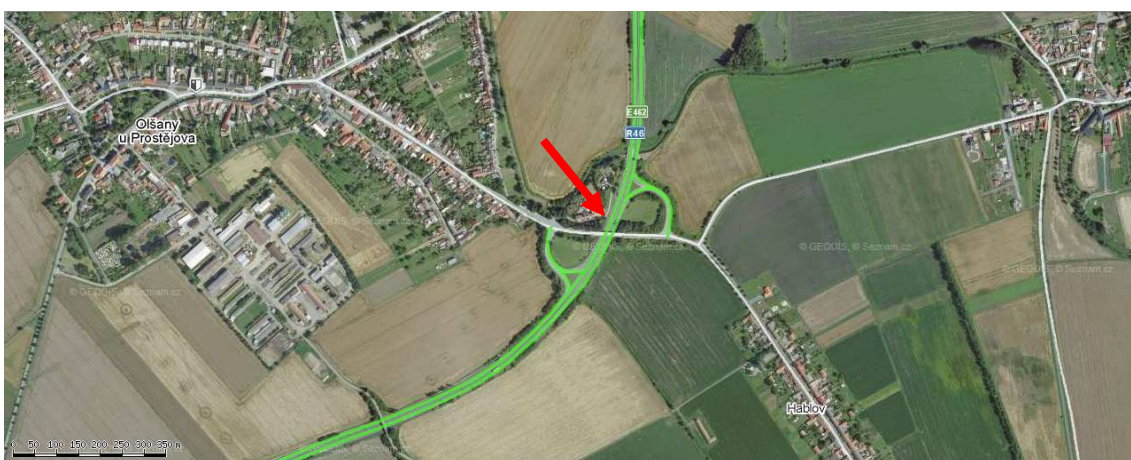
**Obrázek 23 Umístění radaru**

Lokalita - umístění zařízení: R46, km 33, Olšany u Prostějova (viz Obrázek 23)

Povolená rychlost v úseku: 80 km/h

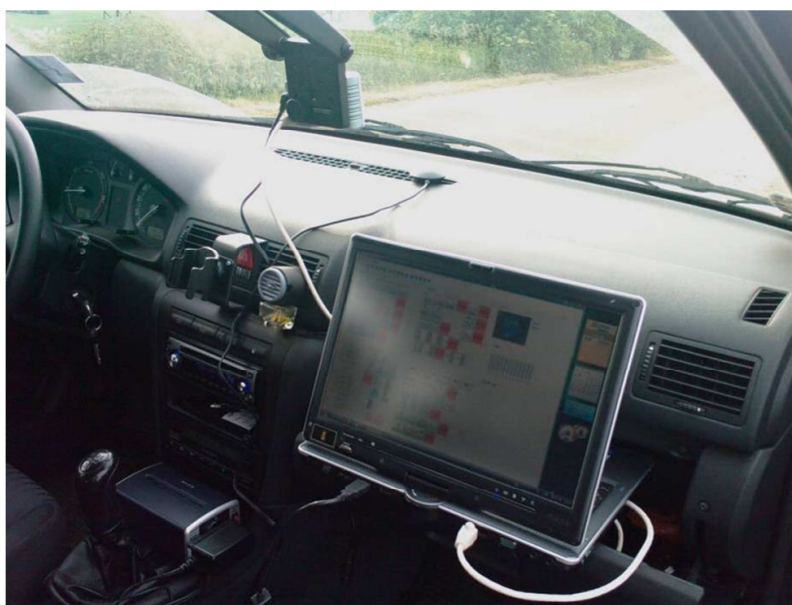
**Obrázek 32** Fotografie HW části systému

- PC – notebook kategorie tablet s operačním systémem MS XP, MS Vista nebo Windows 7,
- Full HD kamera s držákem pro připevnění ve vozidle,
- GPS (nebo DGPS) s protokolem NMEA připojeným přes sériové rozhraní nebo USB port,
- externí disk pro záznam videozáznamu,
- měnič napětí do automobilu pro napájení zařízení z CL adaptéru.

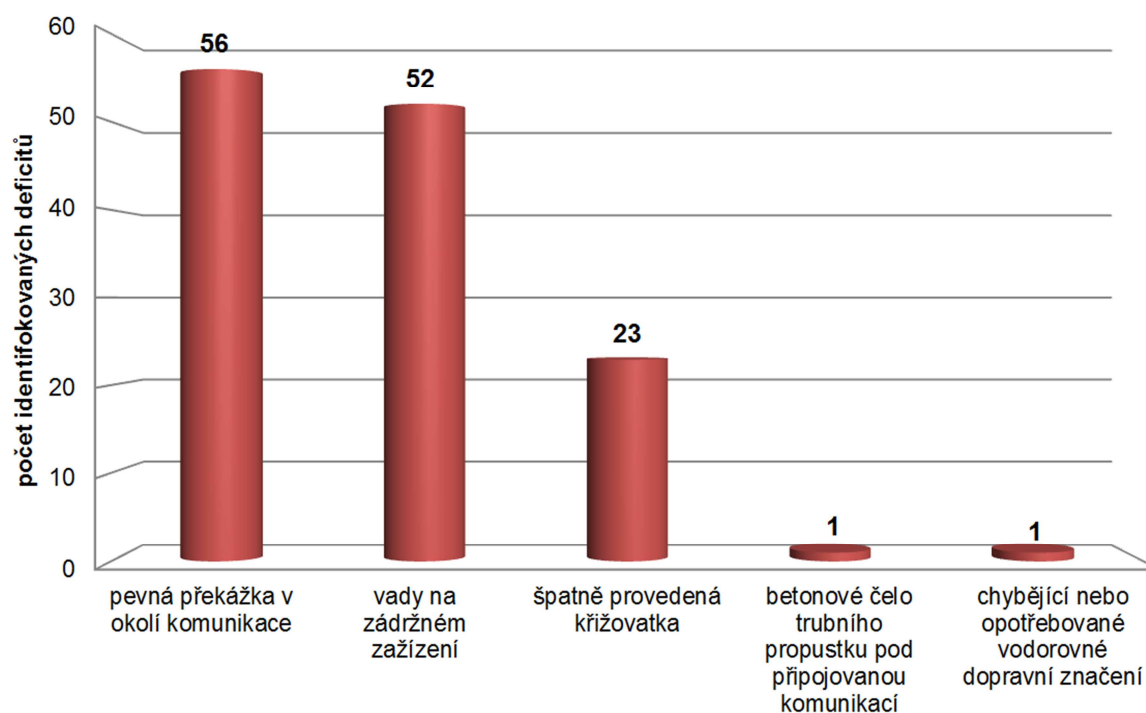
**Obrázek 44 Druhy zjištěných bezpečnostních deficitů na rychlostní komunikaci R46**

Rozhledové podmínky jsou vyhovující mimo MÚK bez připojovacích pruhů nacházející se v pravotočivém směrovém oblouku (malé poloměry směrových oblouků). Na základě provedených simulací bylo zjištěno, že řidič nákladního automobilu jedoucí v hlavním dopravním proudu, pokud provede manévru přejetí z pravého průběžného jízdního pruhu do levého, nemá šanci zahlédnout v bočním zrcátku při tomto manévru vozidlo jedoucí maximální dovolenou rychlostí 130 km/h s levém jízdním pruhu (zadní levý roh NA brání řidiči ve výhledu). Vedení i srozumitelnost trasy je dobrá se zhoršenými podmínkami v místech s chybějícím vodorovným značením a při průjezdu městem Prostějov.

Celkem bylo zdokumentováno 133 bezpečnostních deficitů (v Příloze č. 8 jsou uvedeny vybrané vzorové bezpečnostní deficity). V předchozím a následujícím grafu na Obrázcích 44 a 45 je uvedena četnost jednotlivých typů a rizikovitost zjištěných bezpečnostních deficitů.

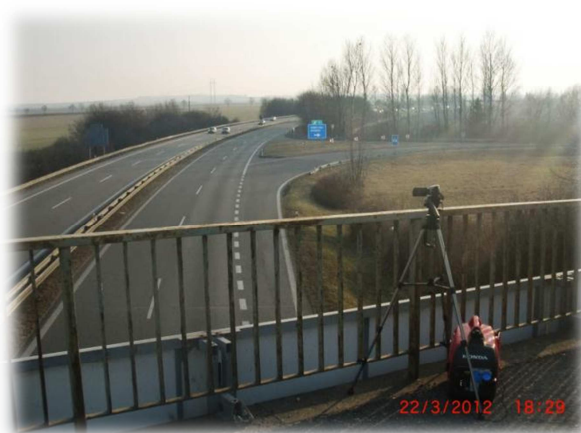
**Obrázek 50** Pohled na analyzovanou lokalitu z pozorovacího stanoviště

Při hledání vhodné lokality pro aplikaci metodiky konfliktních situací byla stanovena následující kritéria. V místě hledané lokality se musí nacházet značný potenciálně nehodový nedostatek komunikace a v blízkosti tohoto místa se musí vyskytovat vhodné pozorovací stanoviště na pořízení videozáznamu. Tyto podmínky byly nejlépe splněny v místě MÚK Olšany u Prostějova na km 33 ve směru jízdy Olomouc ⇌ Brno

(viz Obrázek 50). Vybrané místo se nachází za směrovým pravotočivým obloukem (nedostatečné rozhledové poměry), tak i za výškovým obloukem (klesání), tedy v místě, kde se dá předpokládat nedodržení stanovené maximální dovolené rychlosti 80 km/h. Tato skutečnost byla potvrzena již provedeným radarovým měřením, kde téměř 50 % projíždějících řidičů jelo rychleji než 100 km/h (viz kapitola 10)! Hlavní důvod výběru této lokality byl kvůli absenci připojovacího pruhu v přípojně větvi a zjištění, jaký vliv má tato skutečnost na bezpečnost provozu v dané lokalitě. Místo je sice osazeno SDZ IP 17, avšak při přehlédnutí tohoto SDZ se nic netušící řidič řítí pod kola jedoucího motorového vozidla v průběžném jízdním pruhu.
