Ústav soudního znalectví v dopravě K622

DIPLOMOVÁ PRÁCE:

Analýza dopravních nehod na rychlostní komunikaci R46

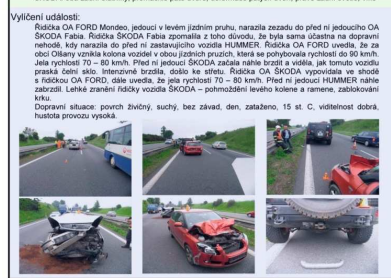
Popis poškození vozidel a ostatních objektů:
 FORD: chladicí maska, mřížka chladiče, nárazník, spoiler, držák RZ = RZ, poškození motoru, spodní kryt motoru, přední víko motoru, obě přední světlá, oba přední blatníky, airbag řidiče, airbag spolujezdecky.
 SKODA: oba zadní blatníky, promáčklá patě dveří, deformace patých dveří, pravé zadní světlé, víko

Vylíčení události:
 Řidička OA FORD Mondeo, jedoucí v levém jízdním pruhu, narazila zezadu do přední jí jedoucího OA SKODA Fabia. Řidička SKODA Fabia zpozorněla z toho důvodu, že byla sama ubránna na dopravní nehodě. Když narazila do přední jí zastavujícího vozidla HUMMER. Řidička OA FORD uvedla, že za obcí Olomany vznikla kolona vozidel v obou jízdních pruzích, která se pohybovala rychlostí do 80 km/h. Jela rychlostí 70 – 80 km/h. Před ní jedoucí SKODA začala náhle brzdit a vstáta, jak tomu vozidlu pracka šel sáko. Intenzivně brzdit, doky ke sbitu. Řidička OA SKODA vyvodila ve směrú s řidičkou OA FORD, dále uvedla, že jela rychlostí 70 – 80 km/h. Před ní jedoucí HUMMER náhle zabrzdil. Lehké zranění řidičky vozidla SKODA – pohmoždění levého kolene a ramene, zabláknění křku.
 Dopravní situace: povrch bžhvňny, suchy; bez závlad, den, zataženo, 15 st. C, viditelnost dobrá, hustota provozu vysoká.

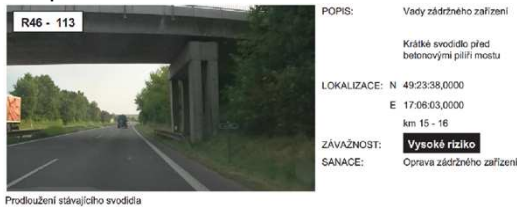
Bezpečnostní inspekce průjezdem inspekčního vozidla:

Identifikuje bezpečnostní rizika z pohledu uživatele komunikace a slouží jako podklad k urychlené nápravě hrubých závad správcem komunikace, k identifikaci a prioritizaci míst pro podrobnou bezpečnostní inspekci a k zahájení systematických programů pro zvyšování bezpečnosti komunikací
