ČVUT v Praze
Fakulta dopravní

SÉRIE DYNAMICKÝCH ZKOUŠEK STŘETU OSOBNÍHO AUTOMOBILU S DĚTSKÝM CHODCEM

Závěrečná zpráva 2010

Ústav soudního znelectví v dopravě, k622
Horská 3, 128 03 Praha 2
Listopad 2010

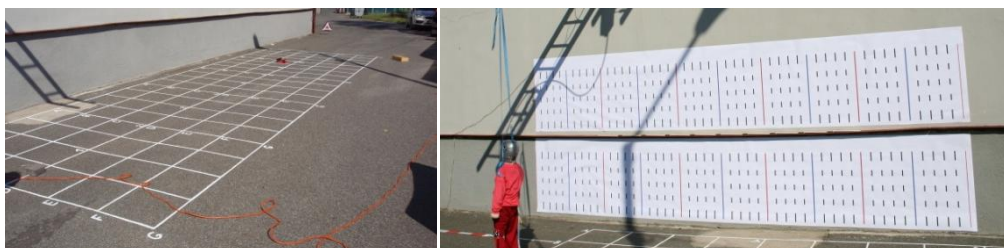
Obr. 2 – Rastr na vozovce (vlevo), projekční rastr na pozadí děje (vpravo).

- účelová komunikace areálu A.L.C.Z. a.s., asfaltový povrch,
- rastr na vozovce po 0,5 m (viz Obr. 2 vlevo),
- projekční rastr po 0,5 m resp. 0,1 m na pozadí děje (viz Obr. 2 vpravo).

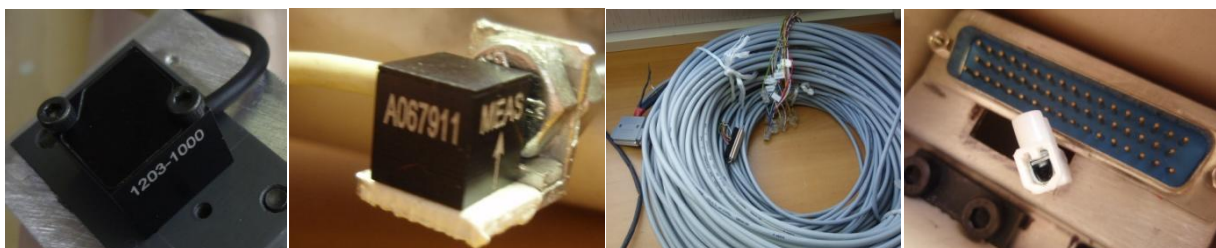
Obr. 4 - Snímače zrychlení a kabeláž (zleva): tříosý akcelerometr 1203, jednoosý akcelerometr 1201, kabeláž s konektory RJ50, konektor DD50 v hrudníku figuríny.

Snímače (Obr. 4)

- tříosý akcelerometr – Measurement Specialities, modelové č. 1203, piezorezistivní, 1x rozsah 500 g, 2x rozsah 1000 g,
- jednoosý akcelerometr – Measurement Specialities, modelové č. 1201, piezorezistivní, 1x rozsah 500 g,
- tenzometry – 4x odporové tenzometry Mikrotechna 8JP120A, jmenovitý odpor 120 Ω , zapojeny do dvou půlmůstků.

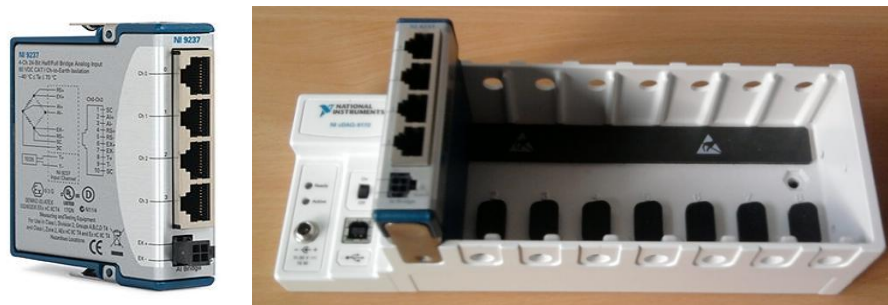
Obr. 5 – Modul National-Instruments NI 9237 (vlevo) a ústředna NI 9172 (vpravo).

Měřicí systém (Obr. 5)

- ústředna National-Instruments NI 9172, USB rozhraní, pro až 8 D-Sub modulů,
- 4x modul NI 9237: 4 kanálový, 24-bitový, analogový modul půlmůstek-můstek, kanál připojen přes konektor RJ50, napájení 10 V,
- kabeláž,
- celkem měřeno 12 kanálů.

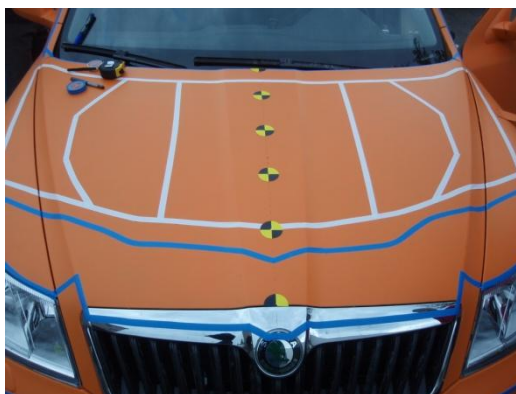
Obr. 7 - Zóny na přední automobilu dle předpisu 2003/102/ES (modře referenční linie náběžné hrany kapoty a její offset 165 mm, bíle WAD 1000 a prostor vzniklý odstupem od boční vztážené čáry resp. referenční linie náběžné hrany kapoty)

Vozidlo opatřeno antireflexním nátěrem. Na přední vozidla vyznačeny zóny v souladu se směrnicí 2003/102/ES o ochraně chodců a ostatních nechráněných účastníků silničního provozu před střetem a v případě střetu s motorovým vozidlem (viz Obr. 7)

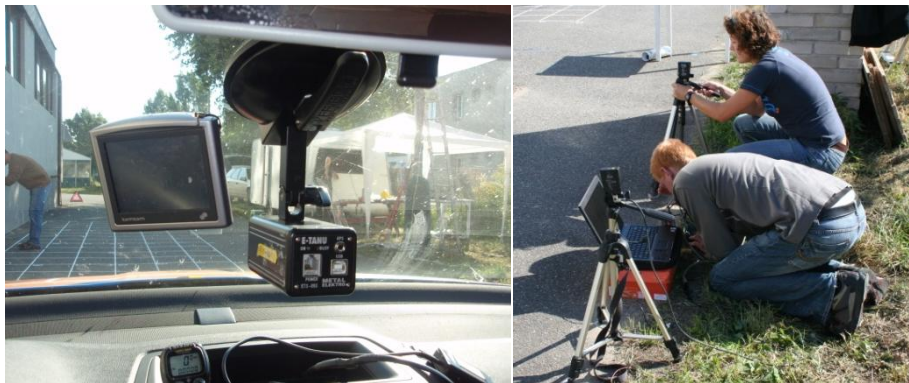
Obr. 8 – Přístroj Etanu 2.0 (vlevo), optická závora (vpravo).

- přístroj Etanu 2.0 – měření průběhu rychlosti a zrychlení vozidla v ose x , y , videozáznam, GPS poloha; umístěno na čelním skle automobilu (Obr. 8 vlevo),
- 2x sdružený snímač Xsens MTi-G, měření průběhu zrychlení vozidla v ose x , y , z , měření úhlu klonění, klopení a stáčení vozidla, GPS poloha; umístění měřidel: středový panel automobilu – odpružená hmota, uložení pravého zadního kola – neodpružená hmota; sběr dat zajištěn pomocí PC umístěného v zavazadlovém prostoru automobilu (Obr. 9)
- optická závora – elektronické stopky se spouštěním fotoelektrickým hradlem (Obr. 8 vpravo),
- cyklo-tachometr (Obr. 10 vpravo),
- tachometr vozidla.

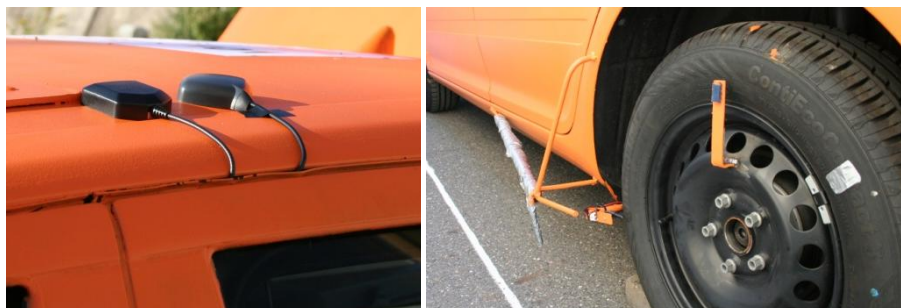
Obr. 10 – Umístění antén GPS (vlevo), cyklo-tachometr (vpravo).

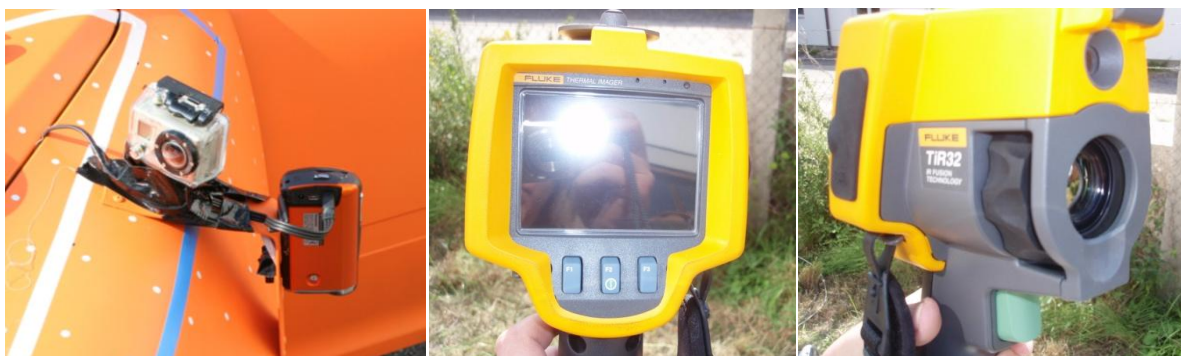
Obr. 12 – Minikamera GoPro a kamera Panasonic SDR 20 pro navádění do místa střetu (vlevo), termokamera Fluke (uprostřed a vpravo).

- minikamera GoPro, rychlost snímání 29 snímků/s, záběr na místo střetu z kapoty automobilu (Obr. 12 vlevo),
- další záznamová zařízení.

- termokamera Fluke TiR32 (Obr. 12 uprostřed a vpravo),
- kamera Panasonic SDR 20 pro navádění automobilu do místa střetu (Obr. 12 vlevo).

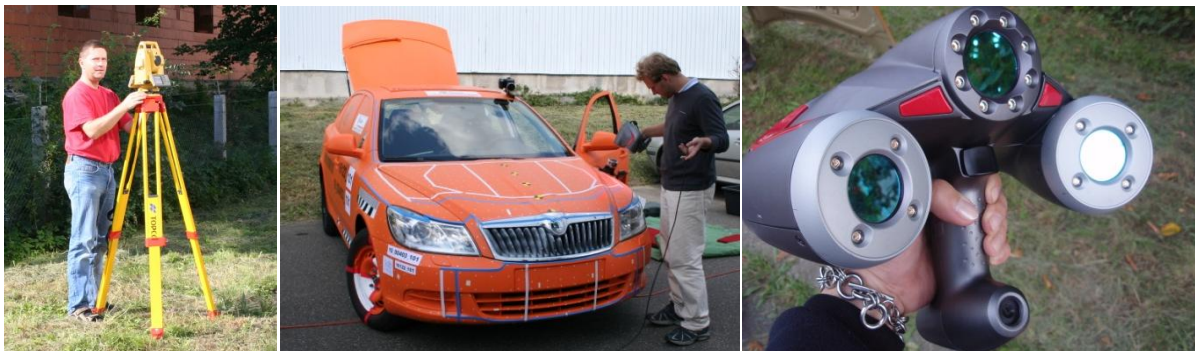
Obr. 13 – Totální stanice Topcon 3007i (vlevo), 3D Handy-scanner (uprostřed a vpravo).

- konečná poloha objektů – totální stanice Topcon 3007i (Obr. 13),
- dokumentace kontaktních zón a poškození automobilu – využito technologie 3D skenování, systém od výrobce CreaForm, HandyScan typ MaxScan (Obr. 13 vpravo); ve spolupráci s firmou SolidVision s.r.o. – problematice skenování je věnována samostatná kapitola 8,
- fotodokumentace konečné polohy objektů, poškození aj.

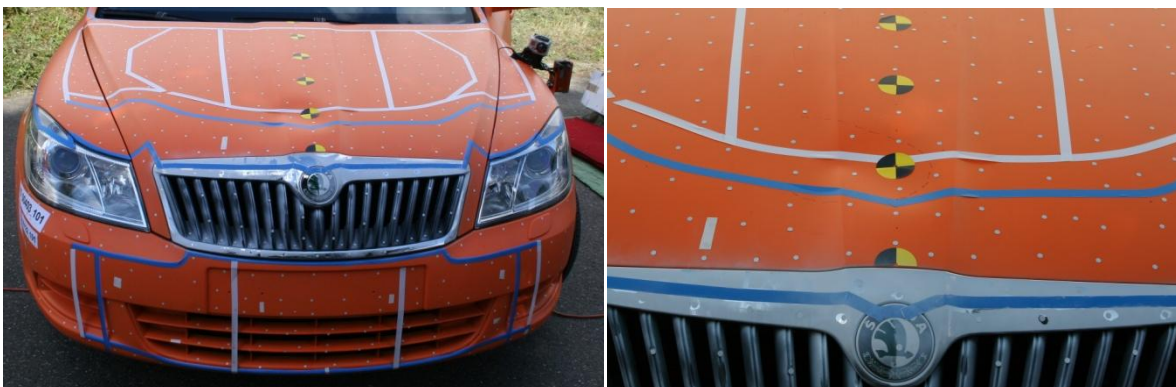
Obr. 18 – Poškození automobilu po kolizi – test č. 101.

- **automobil:** deformace kapoty v místě nárazu (dle Obr. 18), maska bez poškození, nárazník bez poškození, na hraně spoileru a horní hraně nárazníku stopy (vlákna) od oděvu chodce, lišta kapoty bez poškození.
- **figurína:** bez poškození, oděv nese známky otěru od sekundárního nárazu.

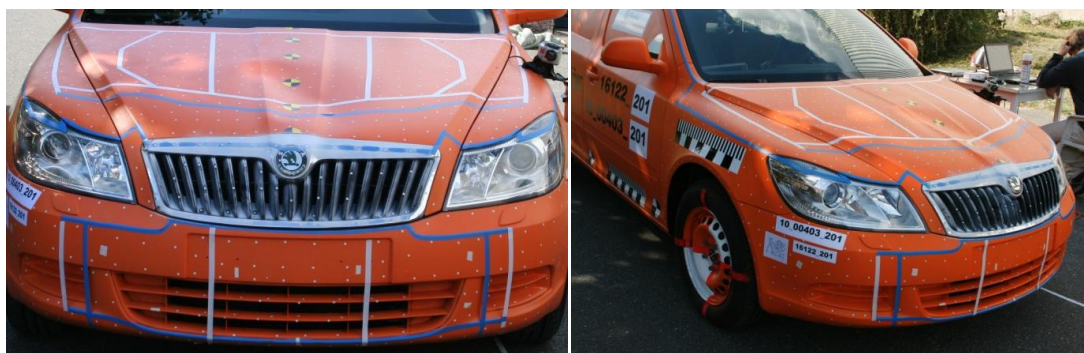
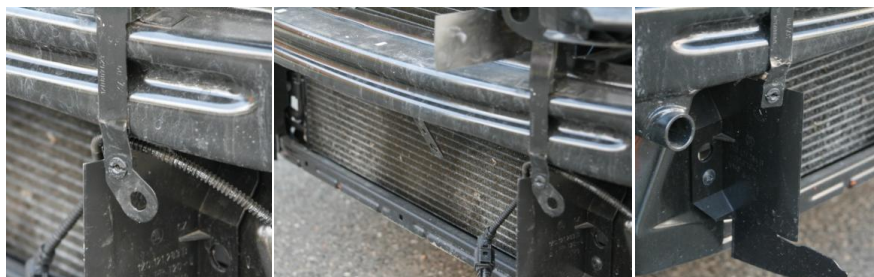
Obr. 23 – Poškození automobilu po kolizi – test č. 201.

Obr. 24 – Poškození automobilu po kolizi – test č. 201 – po odstrojení.

- **automobil:** deformace kapoty v místě nárazu (dle Obr. 23), plastový nárazník bez viditelného poškození, deformovány držáky (oka) pro uchycení plastového dílu nárazníku na výztuhu nárazníku (dle Obr. 24), na hraně spoileru a horní hraně nárazníku jsou stopy (vlákna) od oděvu chodce, lišta kapoty bez poškození
- **figurína:** bez poškození, oděv nese známky otěru od sekundárního nárazu.

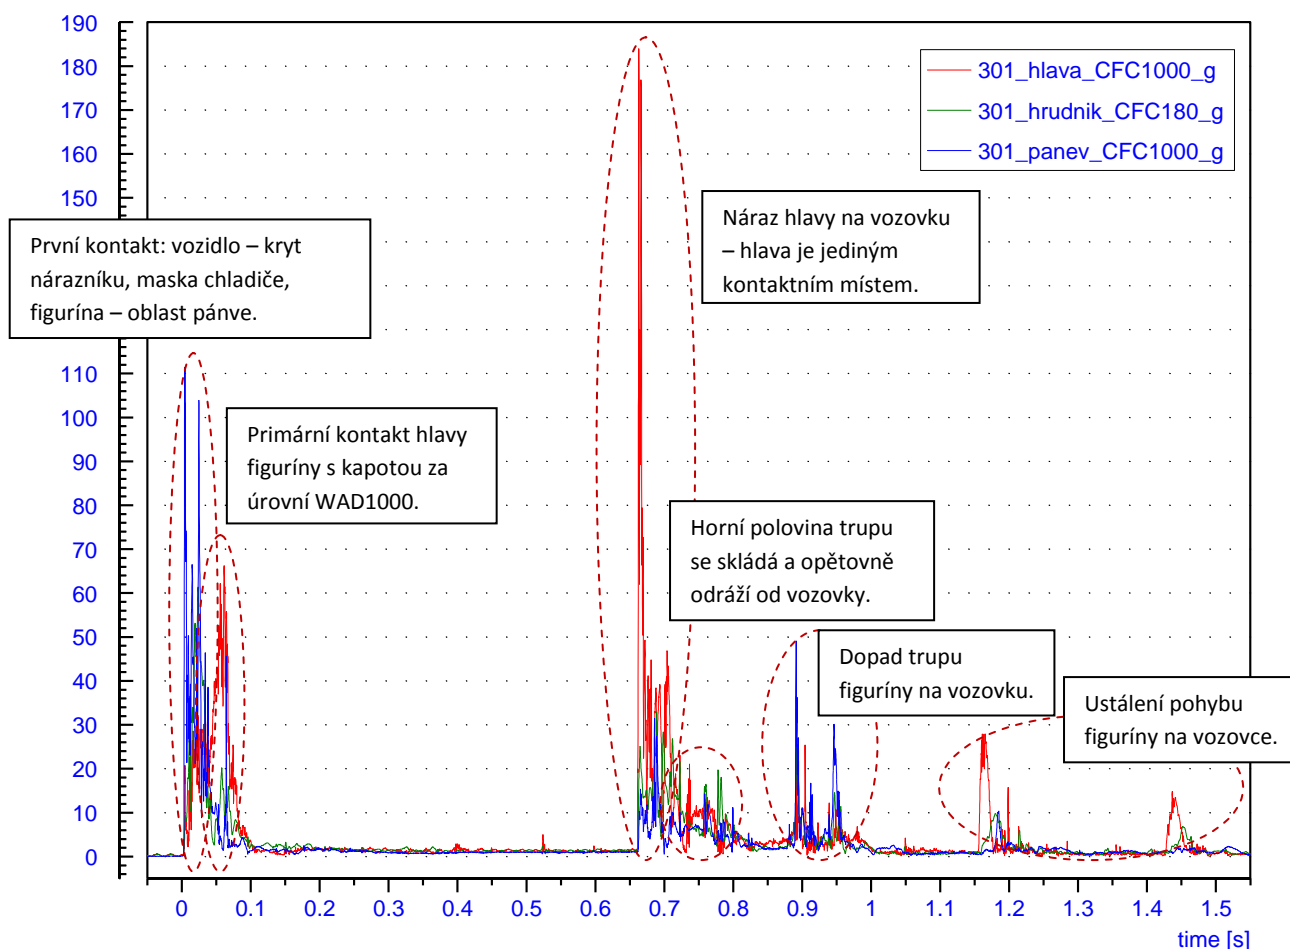
Obr. 26 - Graf naměřených zrychlení na figuríně – popis děje pro test č. 301.

Na Obr. 25Obr. 14 je zachycena obrazová sekvence střetu osobního automobilu Škoda Octavia II s figurínou P6 pro test č. 301, nárazová rychlost 30,6 km/h, naměřené hodnoty zrychlení na jednotlivých lokalitách figuríny a popis celého střetového a postřetového děje představuje Obr. 26. Okamžik střetu: $t_{s301} = 3 \text{ ms}$.

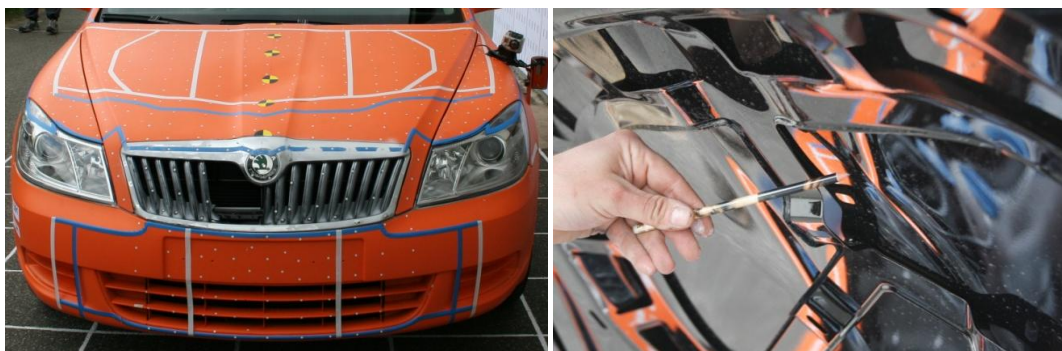
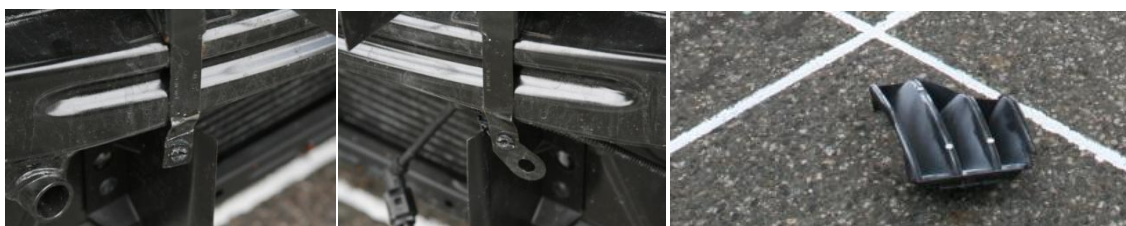
Obr. 29 - Poškození automobilu po kolizi – test č. 301.

Obr. 30 – Poškození automobilu po kolizi – test č. 301 – po odstojení, vpravo odlétnuvší úlomek mřížky chladiče.

- **automobil:** deformace kapoty v místě nárazu (dle Obr. 29), vylomena část mřížky chladiče v masce – 3 až 4 žebra, plastový nárazník bez viditelného poškození, deformováni držáky (oka) pro uchycení plastového dílu nárazníku na výztuhu nárazníku (dle Obr. 30), na hraně spoileru a horní hraně nárazníku jsou stopy (vlákna) od oděvu chodce, lišta kapoty bez poškození,
- **figurína:** bez poškození, oděv nese známky otěru od sekundárního nárazu, prodřena adhezivní páska chránící hlavu.

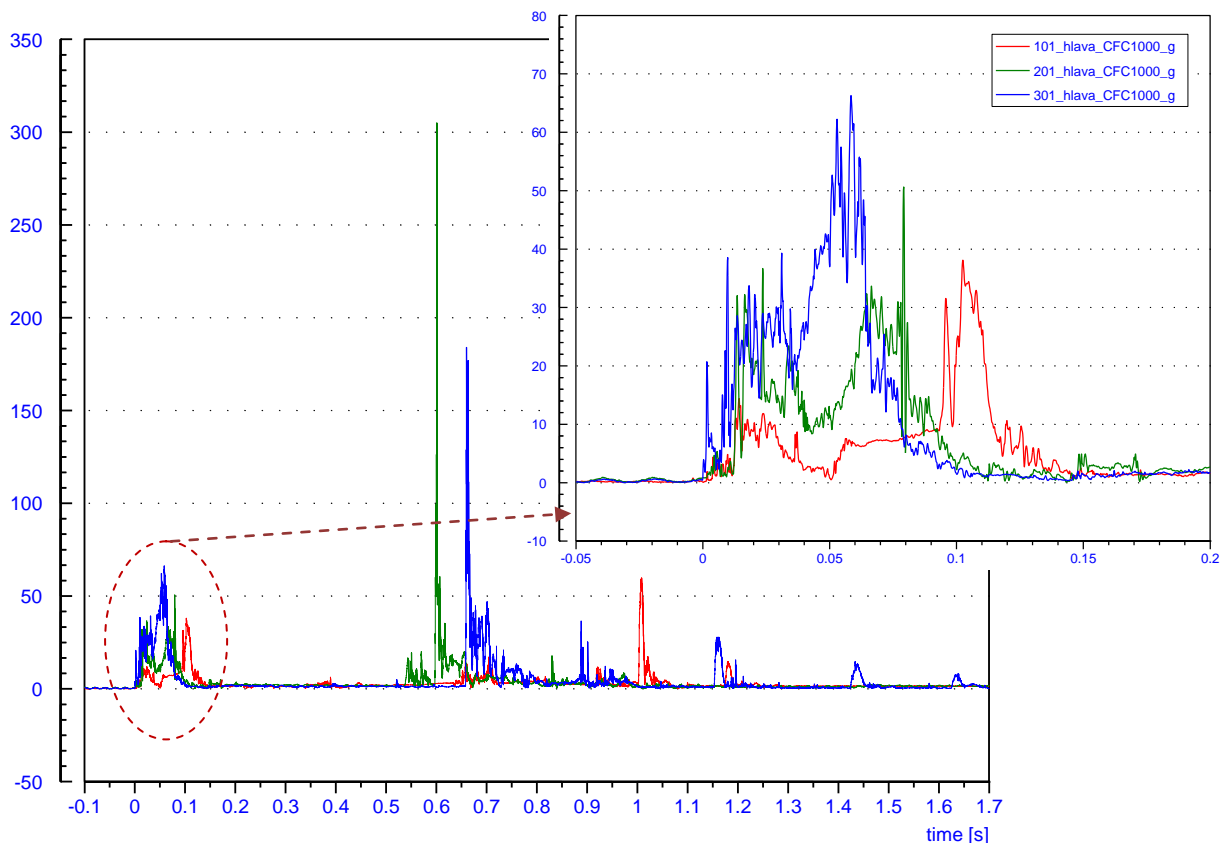
Obr. 31 – Naměřené hodnoty výsledného zrychlení na hlavě (červeně zk. 101, zeleně zk. 201, modře zk. 301), ve výřezu primární náraz.

Sekundární náraz: z grafického porovnání na Obr. 31, a z porovnání výsledků Tab. 1 a Tab. 2 je patrné, že maximálního zrychlení na hlavě bylo dosaženo u zkoušky č. 201, ale limitní hodnota HPC₁₅ ani limit pro kritérium 3ms nebyl u této zkoušky překročen. Jediná nadlimitní hodnota byla zaznamenána u zkoušky č. 301 a to u kritéria a3ms.

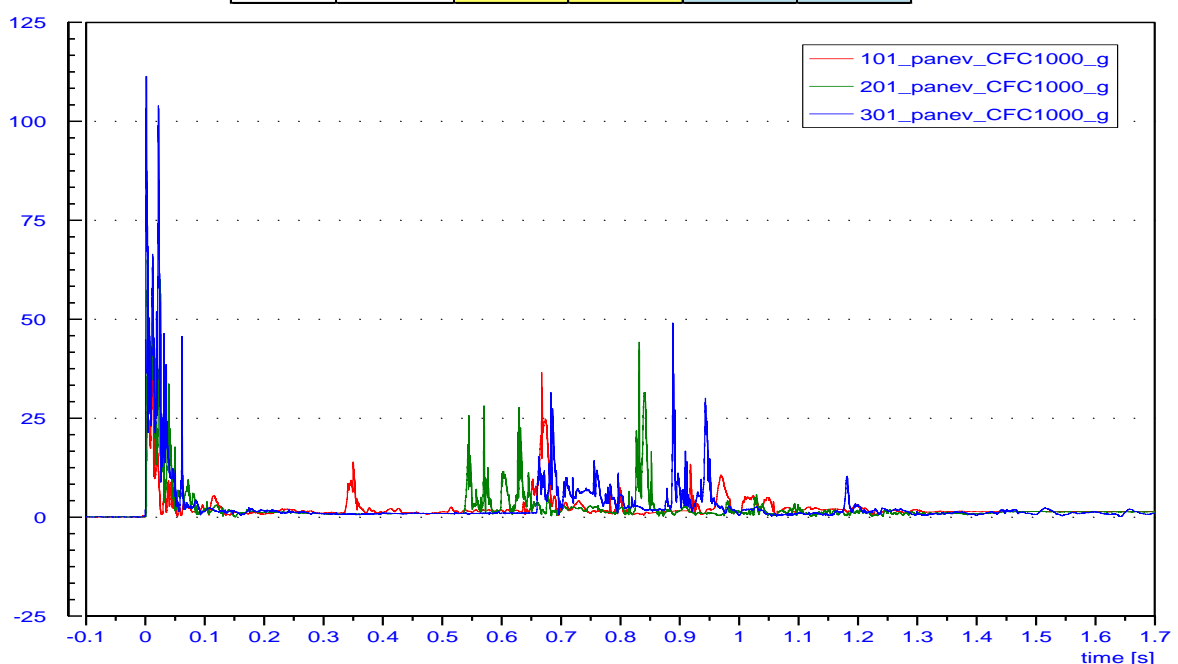
Obr. 33 – Srovnání křivek výsledného zrychlení působícího na pánev (červeně zk. 101, zeleně zk. 201, modře zk. 301).

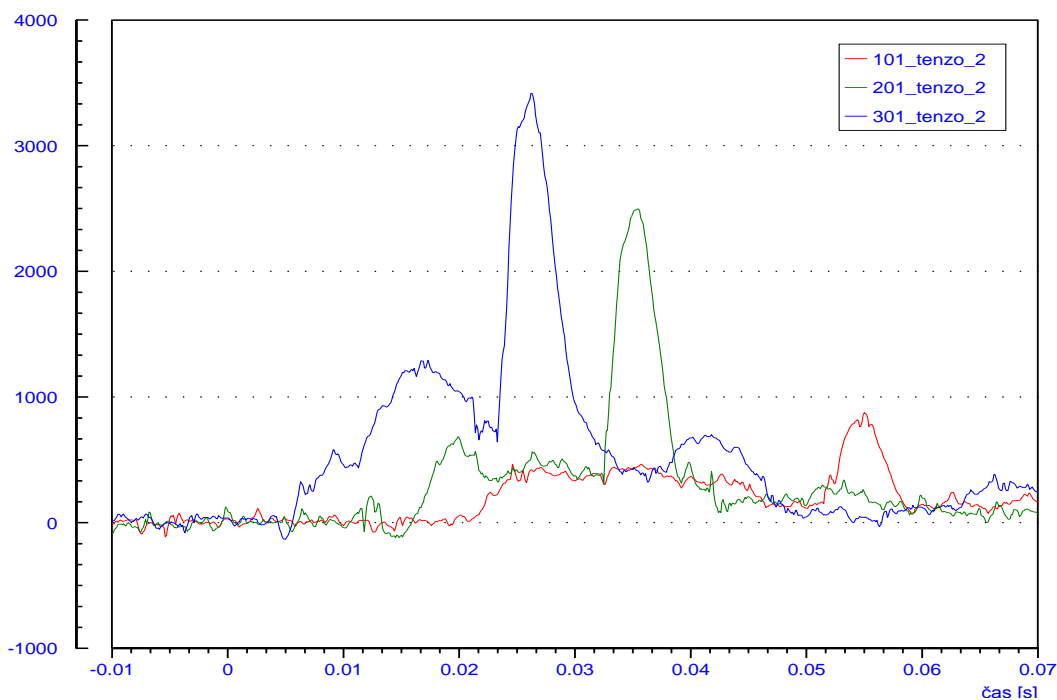
Obr. 34 – Průběh kontaktní síly působící na stehenní kost.

Ohybová tolerance femuru není přesně stanovena. V případě dospělé stehenní kosti jsou nejčastěji uváděny hodnoty v rozpětí od 1,5 do 4 kN. Autor Levine (2002) uvádí limitní hodnoty ohybové rezistence vůči fraktuře 3,92 kN u mužů a 2,58 kN u žen. Yamada (1970) uvádí maximální hodnoty ohybového namáhání do porušení vzorku v závislosti na věkové skupině dárce vzorku. U skupiny 20-39 let je tento limit cca 2,8 kN při plošném průřezu kortikální části femuru 260 mm^2 a ohybové tuhosti $21,2 \text{ kg/mm}^2$. U dítěte okolo šesti let je dle tohoto autora ohybová tuhost stejná, kost je ale více plastická a je schopna absorbovat více energie do porušení, plošný průřez kortikální kostí je však menší.

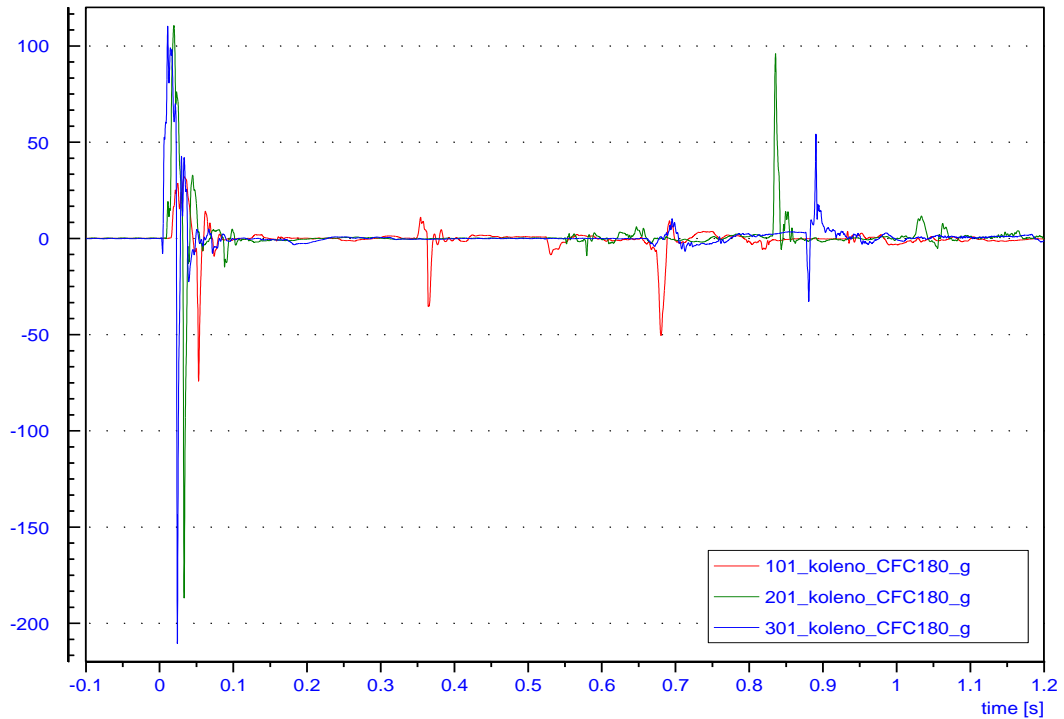
Obr. 35 – Graf průběhu zrychlení ve směru osy x působící na koleno.

Maximální hodnota výsledného zrychlení nesmí přesáhnout 170 g. Průběh působícího zrychlení v ose x (ose nárazu) je graficky znázorněn v grafu na Obr. 35. Maximální hodnoty zrychlení jsou uvedeny v Tab. 6.

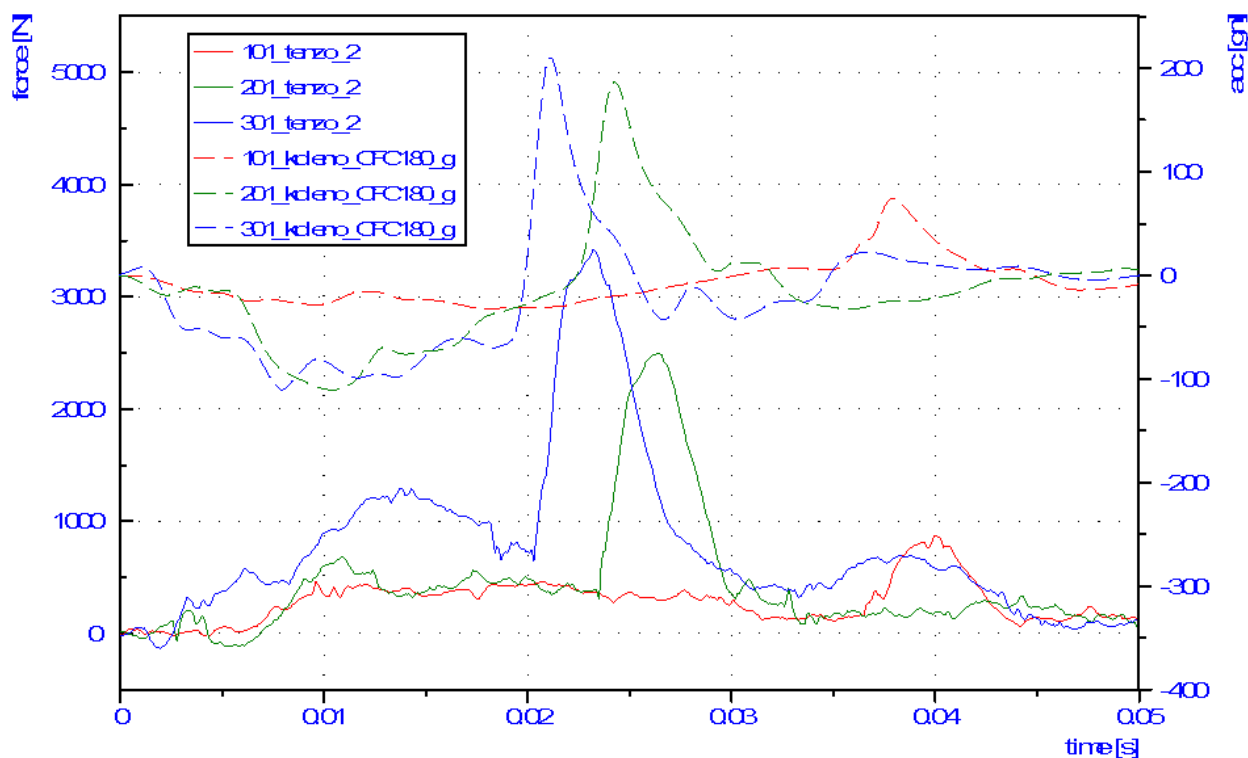
Obr. 40 – Křivky zrychlení působící na koleno (čárkovaně) vs. síla působící na stehenní skelet (plně). Červeně zk. 101, zeleně zk. 201, modře zk. 301.

Pro přesnější porovnání všech zkoušek byl zaveden čas t_0 kde 0 = okamžik prvního kontaktu vozidla a figuríny. Tedy zkoušky jsou z časového hlediska vzájemně porovnatelné. Na Obr. 40 jsou vzájemně porovnány časové průběhy zrychlení působícího na kolenní kloub (čárkovaně) spolu s průběhem kontaktní síly naměřené na stehenním skeletu figuríny (plně).

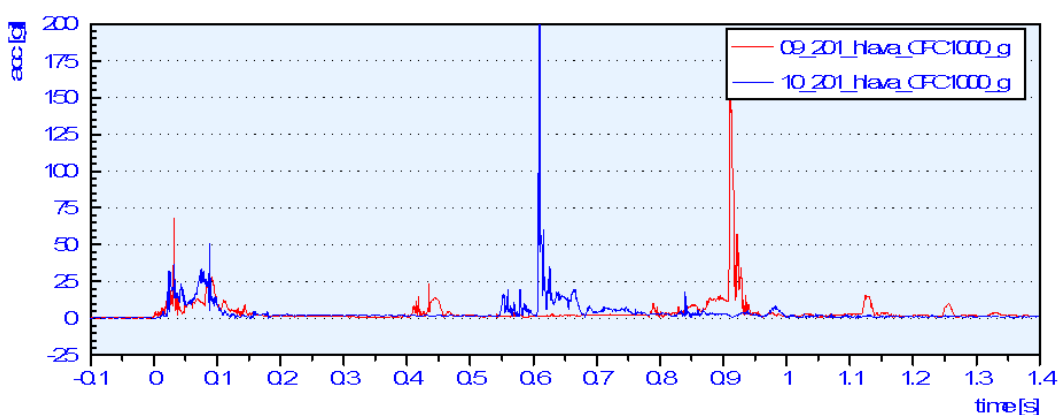
Zkouška 09_00924_201 (17,3 km/h) vs. 10_00403_201 (22,4 km/h)

Obr. 44 – Zkoušky 201, rychlost cca 20 km/h, zrychlení na hlavě, komparace dat.

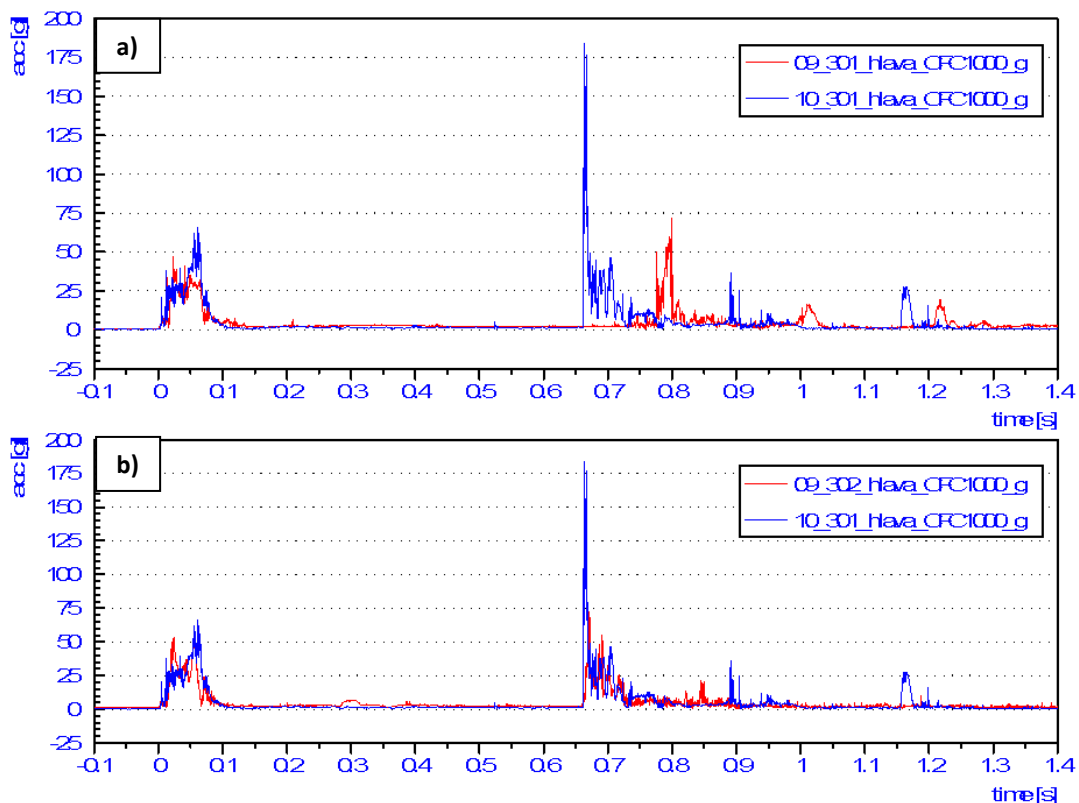
Zkouška 09_00924_301 (28,7 km/h) resp. 09_00924_302 (31,9 km/h) vs. 10_00403_301 (30,6 km/h)

Obr. 45 – Zkoušky a) 301 a b) 302, rychlost cca 30 km/h, zrychlení na hlavě, komparace dat.

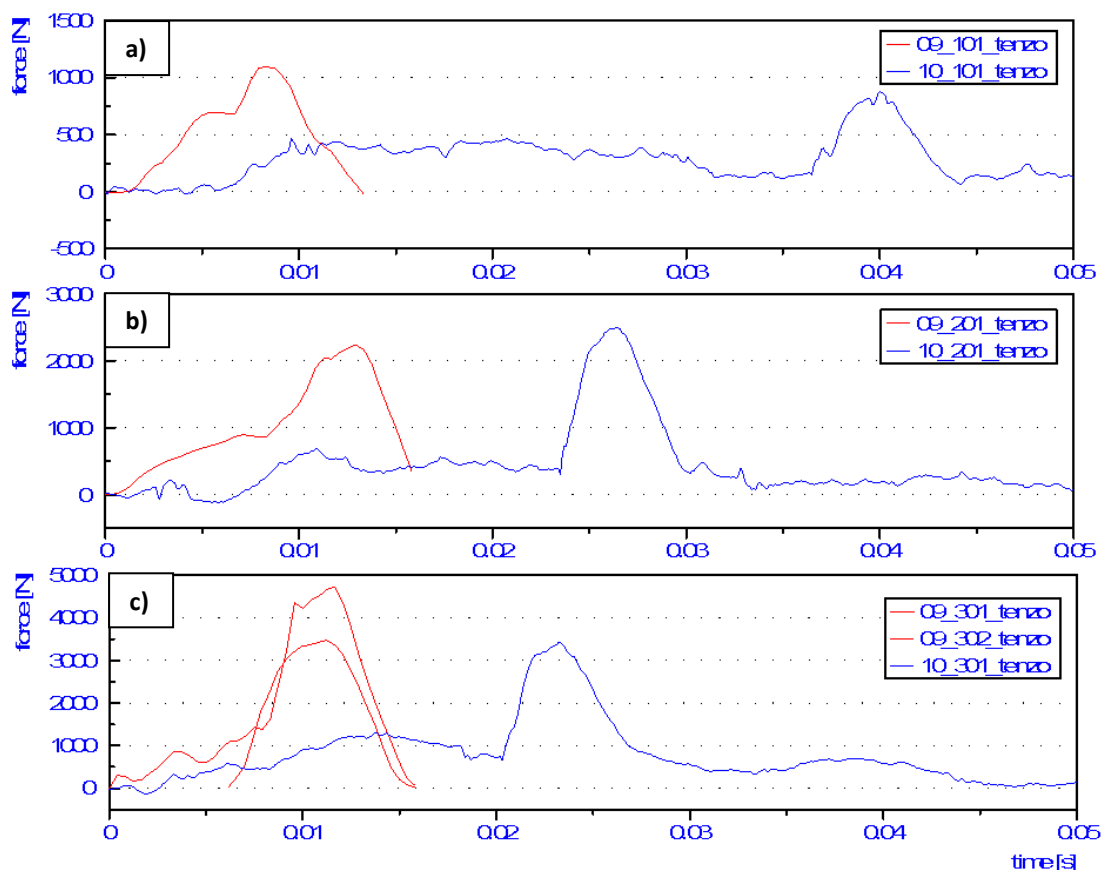
Obr. 48 – Síla působící na stehenní skelet – vzájemné porovnání zkoušek odpovídajících rychlostí: a) zk. 101, b) zk. 201, c) zk. 301 resp. 302.

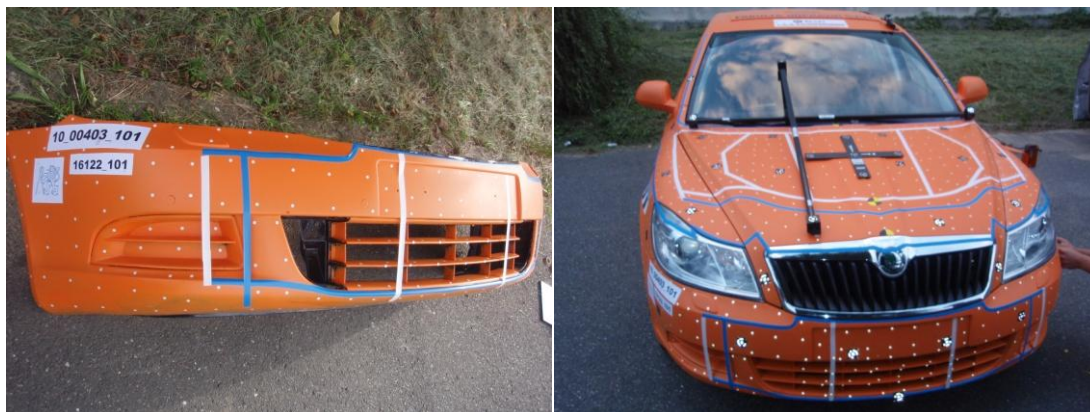
Obr. 52 – Vlevo: plastový nárazník s reflexními pozičními značkami, vpravo: automobil se sítí pozičních reflexních značek a s magnetickými kódovanými fotogrammetrickými terčíky. Dále jsou použity kódované výtyčky a souřadnicový poziční kříž.

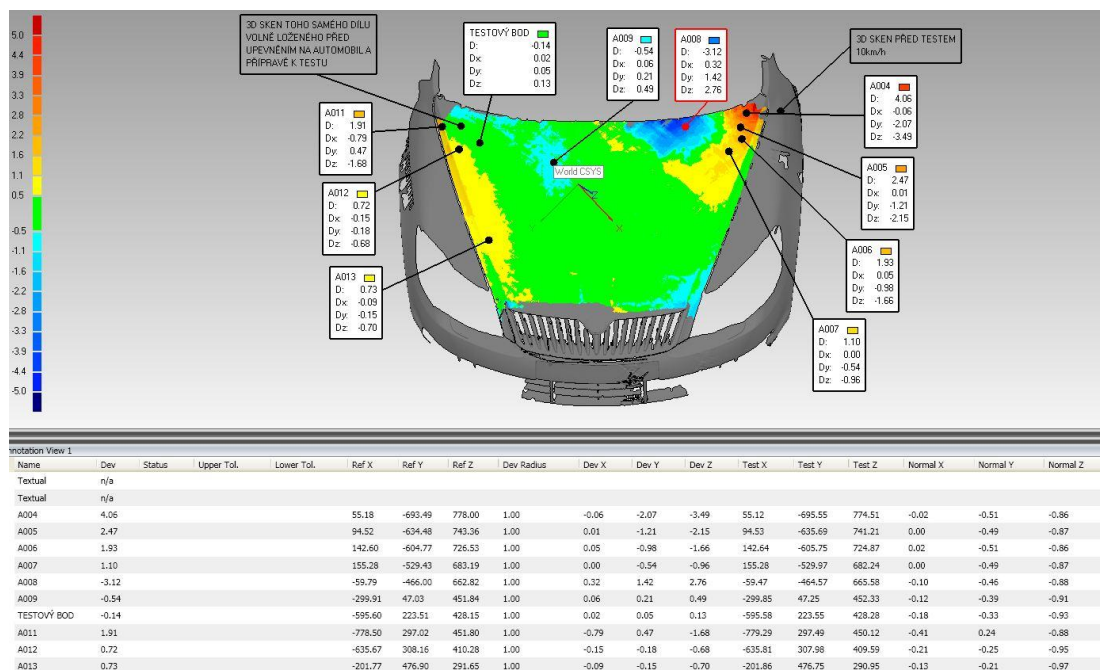
Obr. 58 – Komparace volně loženého dílu kapoty a dílu řádně upevněného. Mapa vyznačující polohové rozdíly.

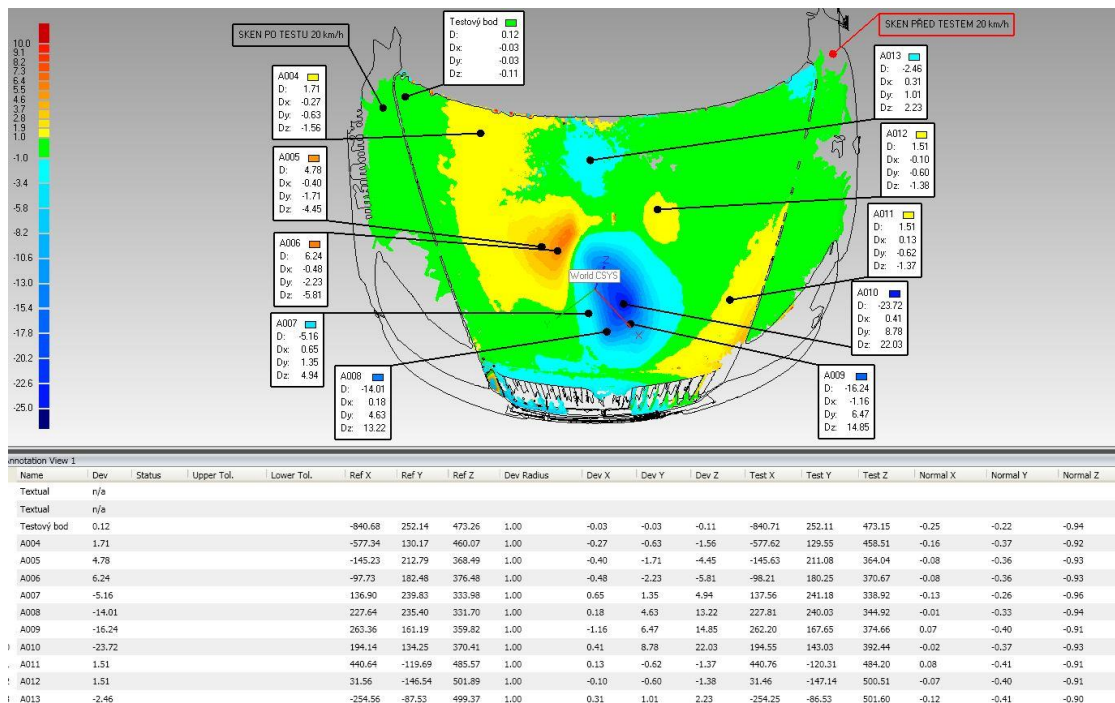
Obr. 60 - Prostorová analýza a deformační mapa pro zkoušku 201, 22,4 km/h.

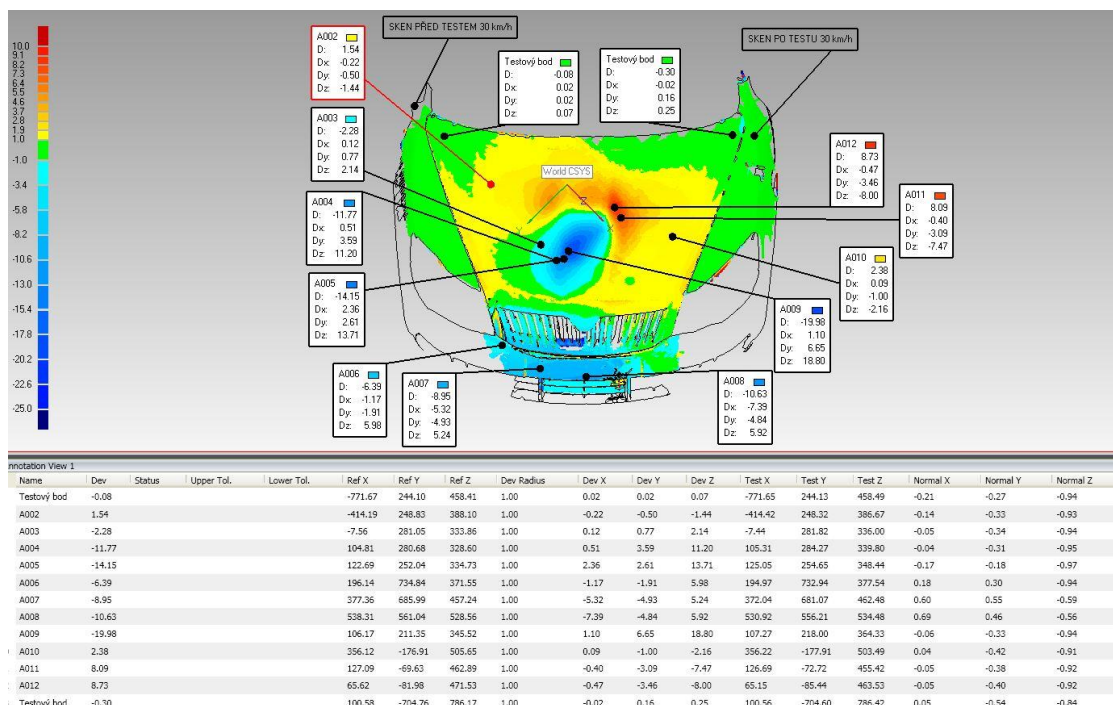
Obr. 61 - Prostorová analýza a deformační mapa pro zkoušku 301, 30,6 km/h.
