**ŘEŠENÍ PŘESTUPNÍHO UZLU STAROMĚSTSKÁ**

Bakalářská práce

**2019**

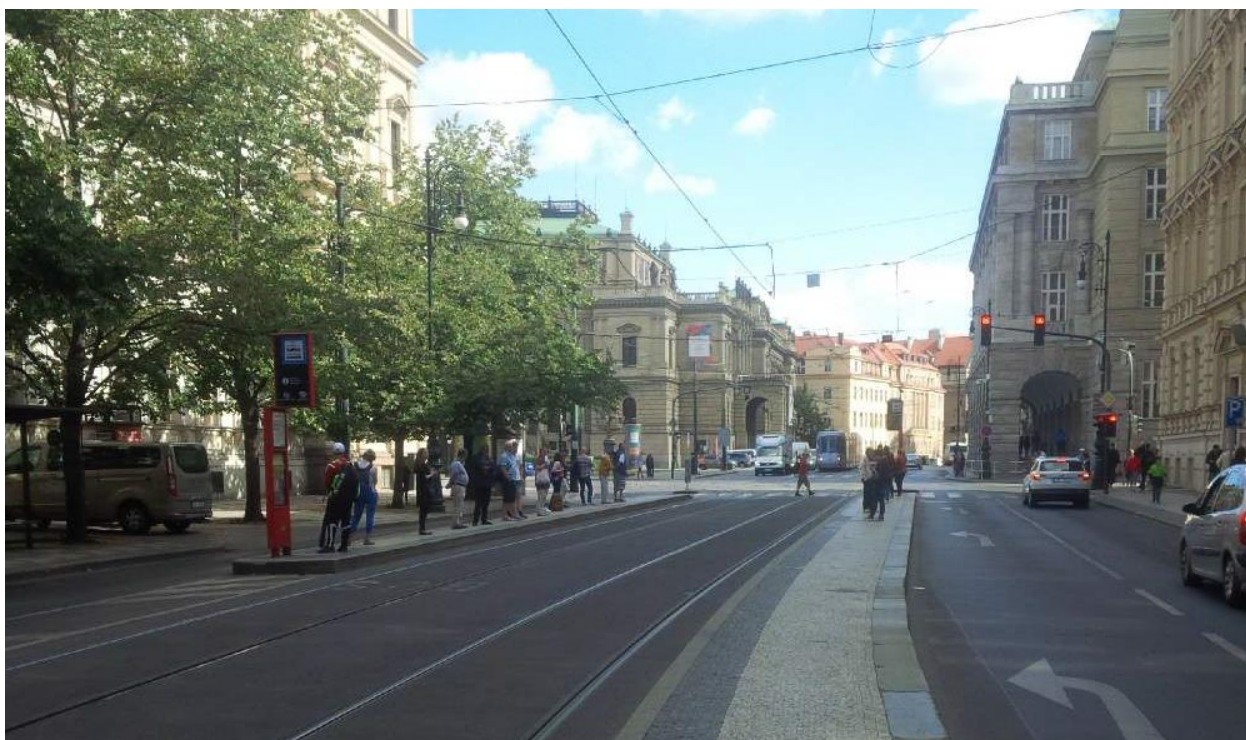
Obrázek 2 - Ulice Křížovnická (foto Vlčková 2019)

Přestupnímu uzlu v současné době vévodí hlavní ulice Křížovnická. Po této ulici jsou vedeny všechny tramvajové linky, které tímto uzlem projíždějí. Nachází se zde i obě nácestné zastávky pro tramvajové linky č. 2, 17 a 18 a pro autobusovou linku č. 194. Zastávka ve směru na Právnickou fakultu je řešena nástupním ostrůvkem. Není zde k dispozici přístřešek, lavičky, ani žádné další prvky zpříjemňující komfort cestování MHD. Zastávka v opačném směru je také řešena nástupním ostrůvkem, na rozdíl ale od první zastávky má k dispozici přístřešek s posezením, který se nachází na chodníku. Chodník s přístřeškem je od ostrůvku oddělen jízdním pruhem pro osobní automobilovou dopravu. Součástí přístřešku je i možnost připojení na veřejnou Wi-Fi síť. Ve směru na právnickou fakultu jsou dva jízdní pruhy. Levý je pouze pro odbočení vlevo, pravý je pro jízdu přímo. Po přejetí křižovatky ulice přechází v náměstí Jana Palacha. Pohled na ulici Křížovnickou je zobrazen na obrázku č. 2.

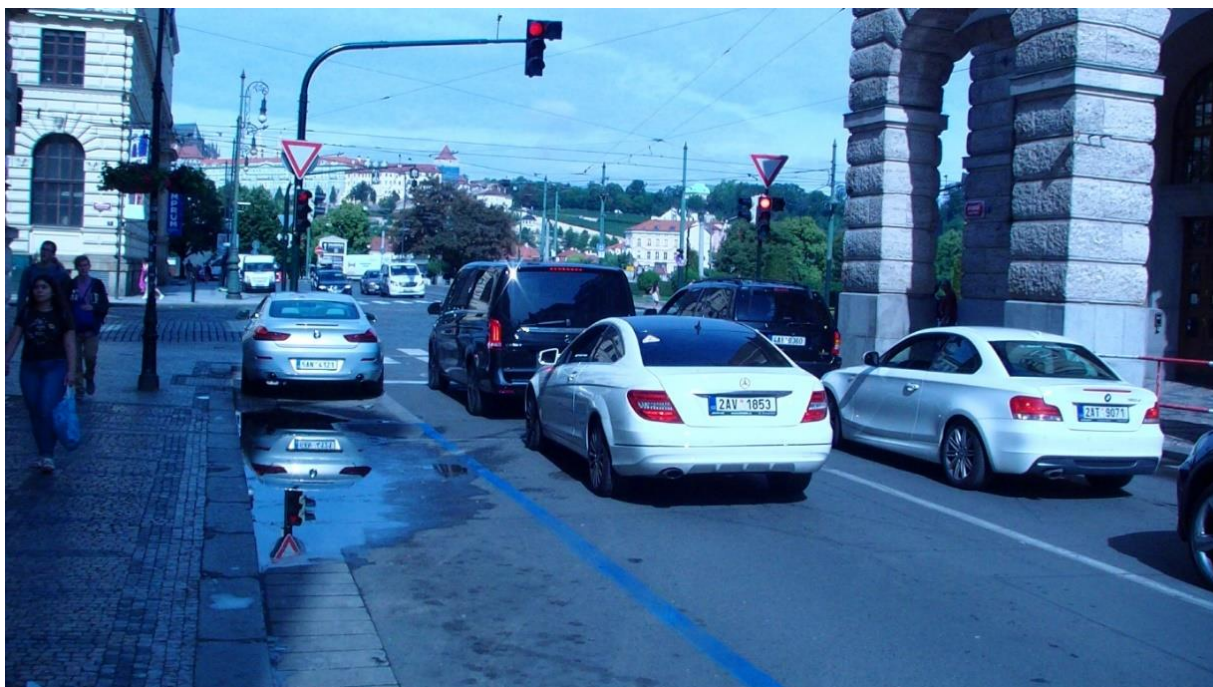
*Obrázek 3 - Ulice Kaprova (foto Vlčková 2019)*

Pravé rameno křižovatky, z pohledu jízdy ve směru na Právnickou fakultu, tvoří ulice Kaprova. Na této ulici se nachází výstupy/vstupy pražského metra linky A stanice Staroměstská. V této ulici jsou taktéž dva pruhy pro automobilovou dopravu. Pravý pruh je pro jízdu přímo a pro odbočení do prava, levý je pouze pro levá odbočení. Ulice je jednosměrná, tudíž tam nemohou vjet žádná vozidla přímo z této křižovatky. U začátku ulice u levého okraje vozovky začínají parkovací místa pro rezidenty, neboli tzv. modré zóny, které jsou postupně rozšířeny na celou

ulici až do jejího konce. Na obrázku č. 3 je pohled z ulice Kaprova směrem do středu křižovatky.

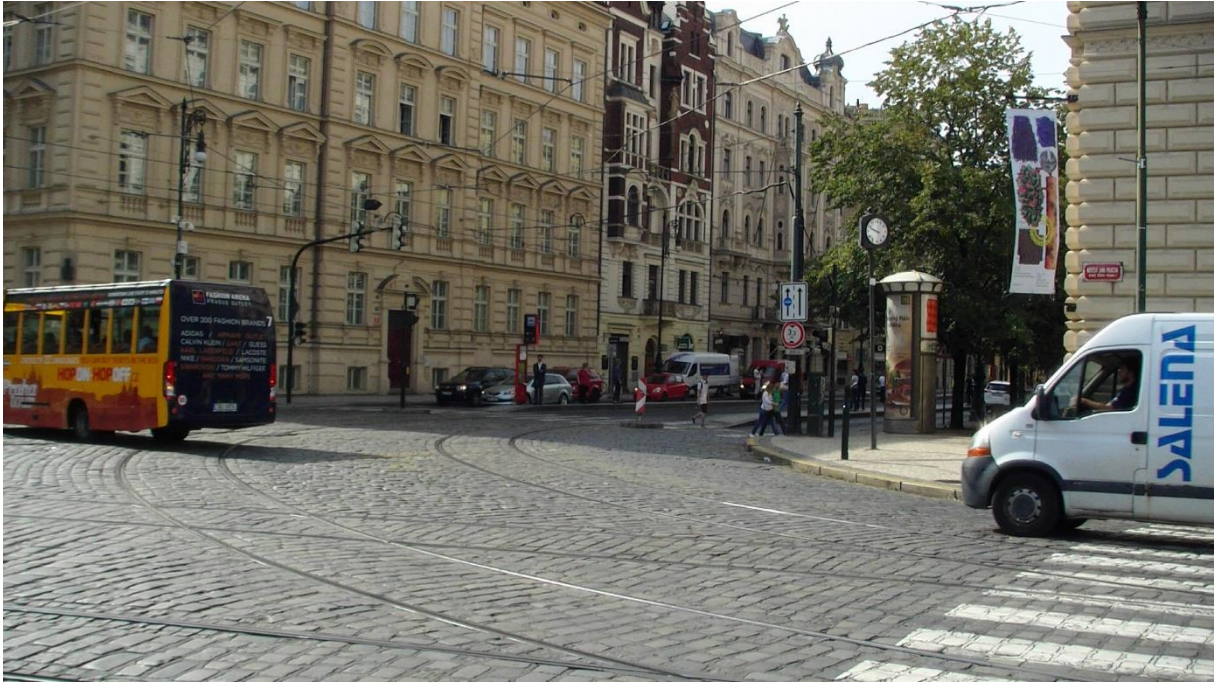
*Obrázek 4 - Hlavní křižovatka (foto Vlčková 2019)*

Levé rameno křižovatky, z pohledu směrem k Právnické fakultě, tvoří náměstí Jana Palacha. Po překonání křižovatky pak náměstí Jana Palacha pokračuje dále v přímém směru. V opačném směru ulice pokračuje až k Mánesovu mostu, kde se mění i její název. V této ulici je vedena tramvajová trať s trakčním vedením. V odbočné větvi projíždějí tramvaje č. 2 a 18. V přímém směru pak pokračuje ve své trase tramvajová linka č. 17. V této ulici je taktéž umožněn pohyb automobilů po vozovce. V levém odbočném rameni je jeden pruh pro vozidla přijíždějící z křižovatky, a dva pruhy pro průjezd křižovatkou. Jeden pruh pro odbočení vpravo a jeden pro odbočení vlevo. V přímém rameni jsou taktéž tři jízdní pruhy. Dva pruhy jsou pro jízdu přímo a jsou navzájem protisměrné. Poslední pruh je pro odbočení na Mánesův most. V odbočné větvi se nachází zóny parkování určené pro rezidenty. Odbočení do ulice Křížovnické i celý střed křižovatky je zobrazen na obrázku č. 4.

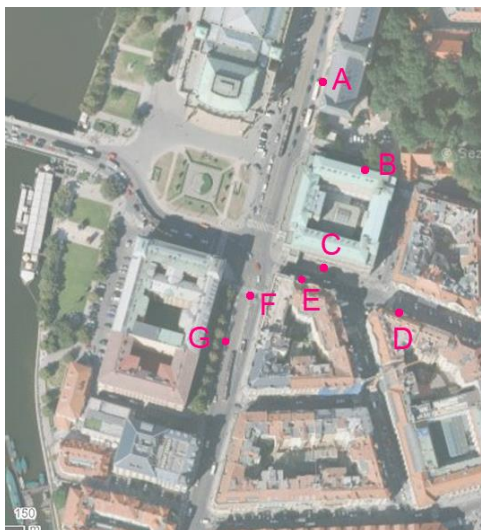
Obrázek 5 - Poloha zastávek v přestupním uzlu [10]

Na obrázku č. 5 se nachází letecká mapa s umístěním všech zastávek v rámci řešeného přestupního uzlu. Celkem se zde nachází čtyři zastávky a tři vstupy/výstupy do stanice metra A Staroměstská. Dvě zastávky slouží pouze autobusové dopravě a dvě kombinují autobusovou a tramvajovou dopravu.

- A.....Nástupní zastávka linky č. 207
- B.....Výstupní zastávka linky č. 207
- C, D, E.....Vstup do metra linky A
- F.....Zastávka linek 2,17, 18, 194
- G.....Zastávka linek 2,17, 18, 194

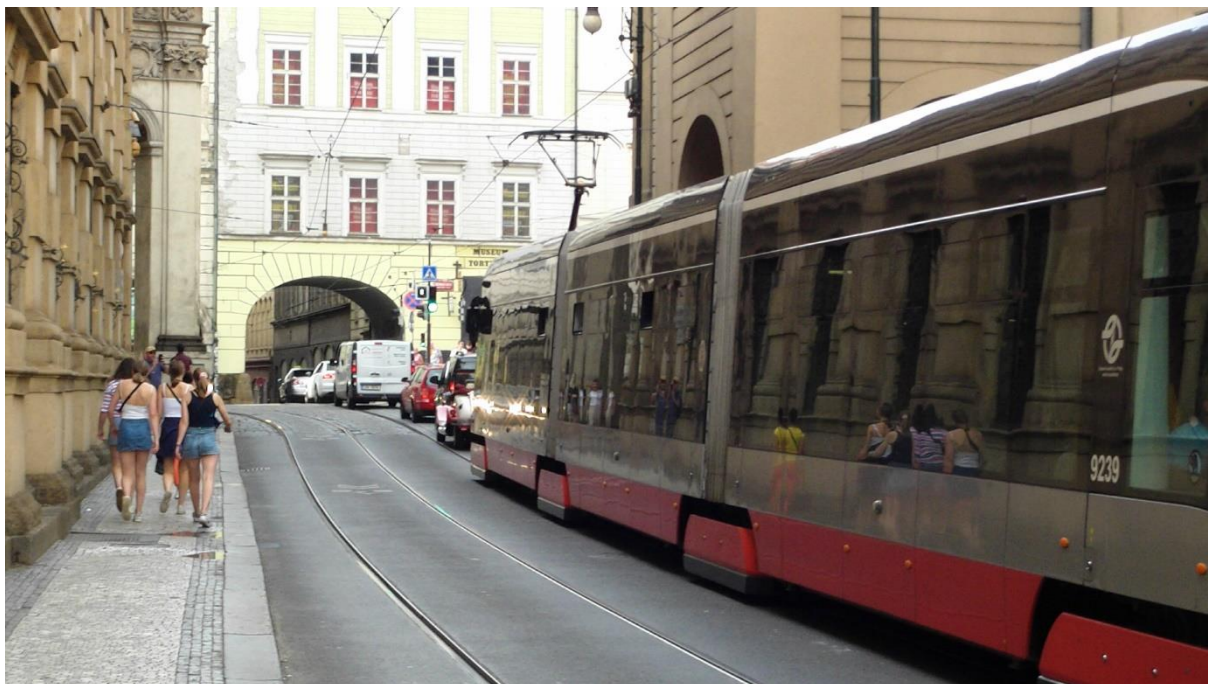
Obrázek 13 - Kongesce v podjezdu u Karlových Lázní (foto Vlčková 2019)

1. úsek, který vede od Národního divadla. Zde dochází ke kongescím v podjezdu u Karlových lázní. V tomto úseku se sdružuje automobilová doprava s tramvajovou, přičemž automobily musejí využít pro přejetí úseku kolejového svršku, což je hlavním důvodem těchto zdržení. Tento problémový úsek je zobrazen na obrázku č. 13. Kongesce je zachycena před podjezdem u Karlova mostu ze směru od Staroměstské náměstí.

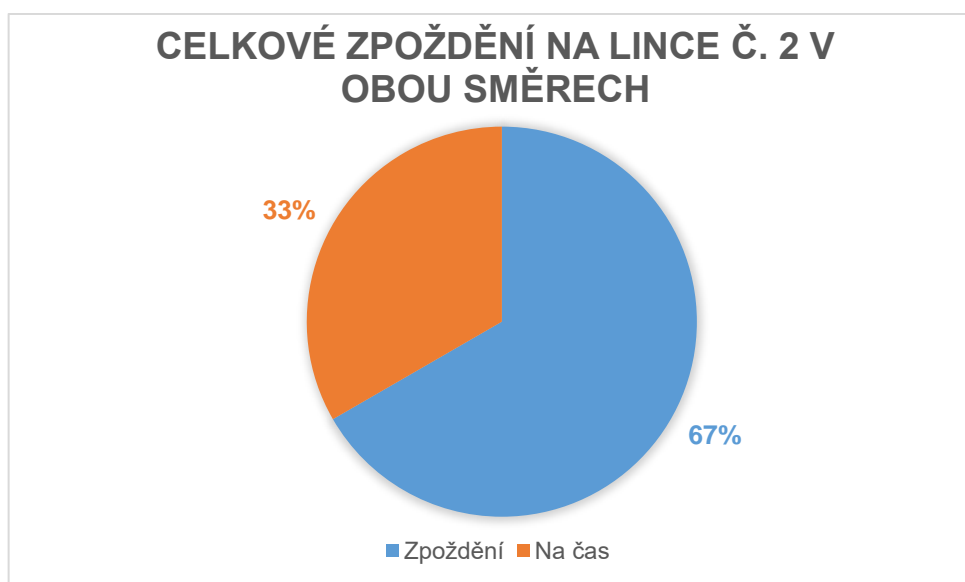
Graf 1 – Celkové zpoždění na lince č. 2 v obou směrech

Ve směru na Národní divadlo jízdní řád dodržely pouze 2 vozy, což je z celkového počtu 13%. Více jak tři čtvrtiny vozů jízdní řád nedodrží. Toto je pravděpodobně způsobeno tím, že linka musí čekat na světelně řízené křižovatce před vjezdem do zastávky a dopravní náročností předcházející trasy.

Celkové procentuální zdržení pro oba směry zobrazuje graf č. 1.

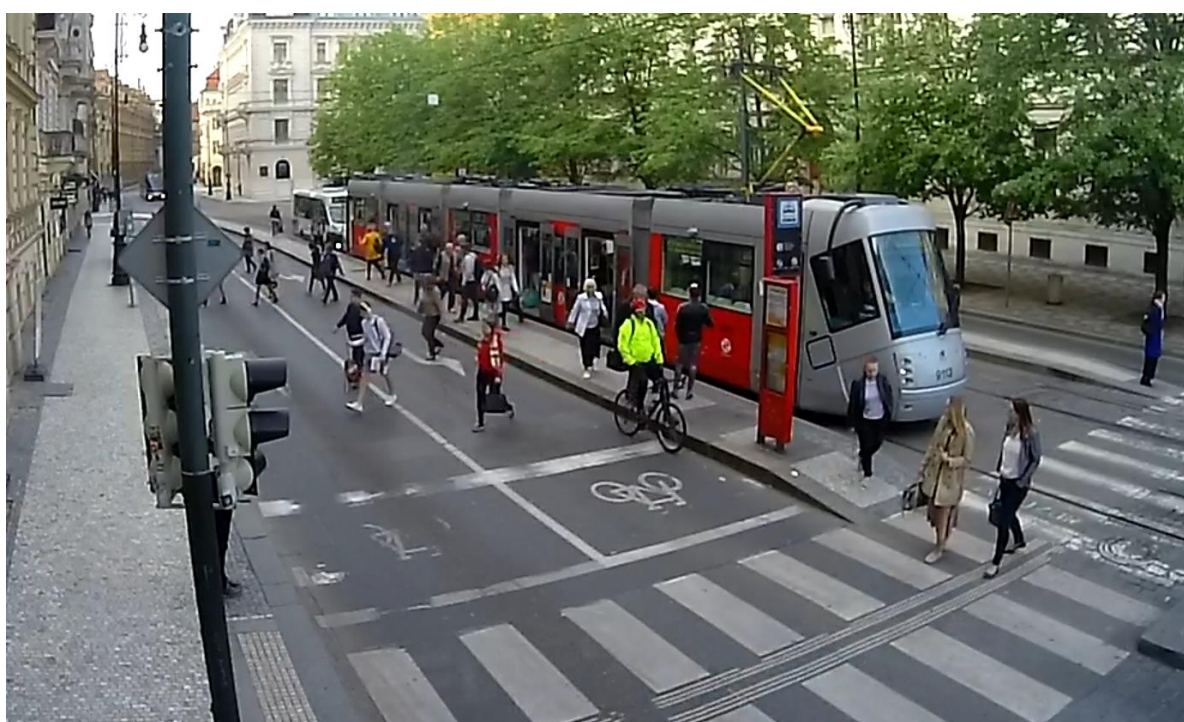
Během průzkumu zaměřeného na tramvajové linky bylo zjištěno, že téměř 39 % cestujících nerespektuje prvky určené pro chodce sloužící k bezpečnému překonání komunikace v souladu s obecnými pravidly silničního provozu. Tato skupina cestujících volí raději riskantní variantu „nejkratší cesty“, která představuje překonávání pozemní komunikace mimo přechod pro chodce, což má mnohdy za následek proplétání se mezi stojícími, nebo přijíždějícími vozidly. Pohyb chodců přes pozemní komunikaci je zachycen na obrázku č. 14. Pohyb cestujících mezi auty je zobrazen na obrázku č. 15.

Obrázek 14 - Pohyb cestujících mezi auty (foto Vlčková 2019)

Obrázek 15 - Pohyb cestujících přes jízdní pruh (foto Vlčková 2019)

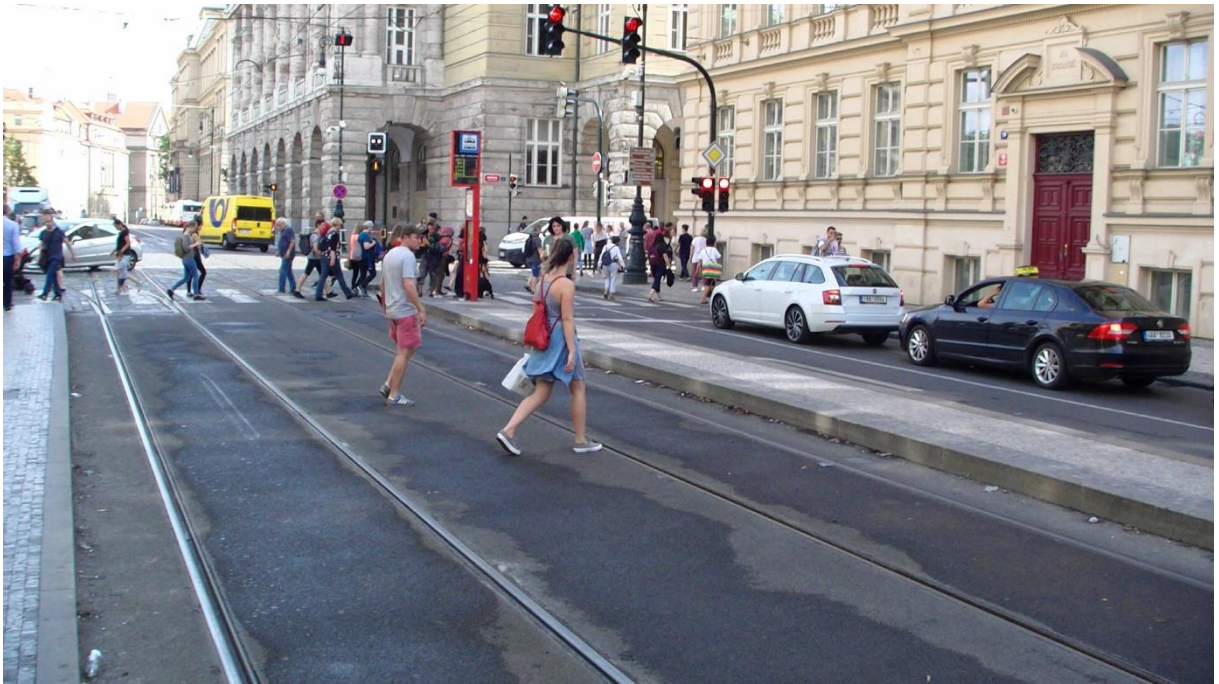
*Obrázek 16 - Pohyb cestujících po tramvajovém svršku (foto Vlčková 2019)*

Dále bylo v průzkumu zjištěno, že obdobná situace mezi cestujícími panuje i při překonávání kolejového svršku mezi oběma protilehlými zastávkami tramvajové dopravy, tedy mimo prvky pro chodce k tomu určené. Toto je zachyceno na obrázku č. 16.

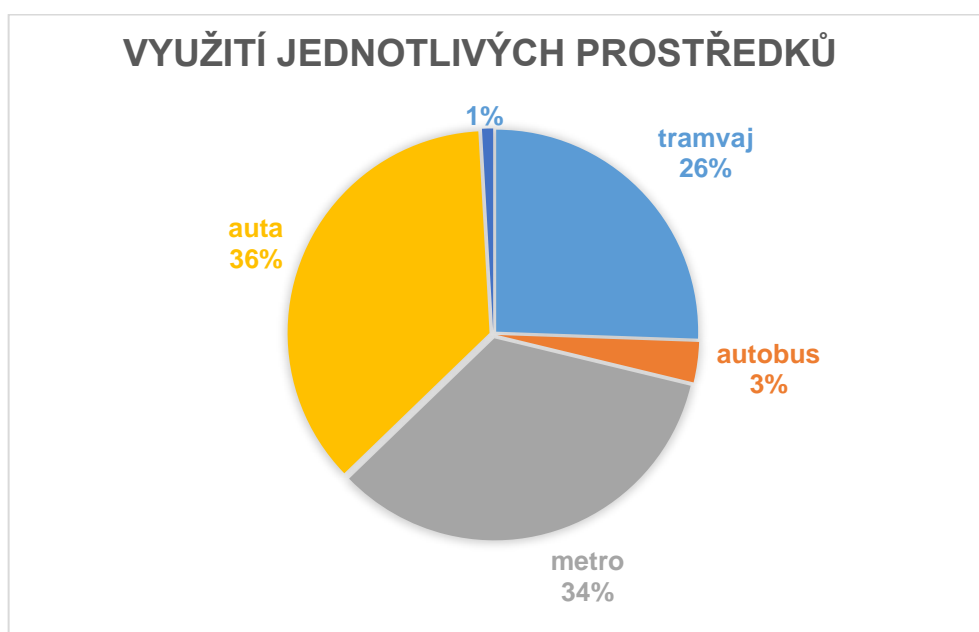
Graf 11 - Využití jednotlivých prostředků

Nejvíce využívaným dopravním prostředkem hromadné přepravy je tedy metro. Vzhledem k tomu, že se jedná o páteřní linku Prahy, není výsledek nijak překvapivý. Celkem jej zvolilo 2764 cestujících, což je z celkového počtu 34 %. V době průzkumu využilo metro i několik větších školních či turistických skupinek, což mohlo, ale vzhledem k lokalitě nemuselo, ovlivnit výsledek měření.

Druhým nejvytíženějším prostředkem MHD jsou tramvaje. Z celkového počtu cestujících jej využilo 26%. Zejména ze směru od Národního divadla je obsazenost vozidel velmi vysoká. To je pravděpodobně způsobeno tím, že z tohoto směru přijíždí například tramvaj č. 17 z obytných oblastí (Podolí, Braník, Modřany).

Nejméně využívaným prostředkem MHD je v daném místě autobus, který využilo pouze 3% lidí. Cestující, kteří přijedou na Staroměstskou autobusem, jej pouze využívají k přestupu na jiný dopravní prostředek (metro, tramvaj).

Podle průzkumu se nejméně lidí rozhodlo pro cyklo dopravu, pouhé 1%. Na rozdíl od automobilů byla cyklisty využita možnost kombinování dopravních prostředků. Problém nastává ve chvíli, kdy cyklisté volí raději než cestu po silnici pro svůj přesun městem v rozporu s pravidly pohyb po již nyní nedostačujících chodnících. Tímto způsobují nebezpečné situace a celkově tak zpomalují pohyb chodců v přestupním uzlu.

Celkové porovnání využití jednotlivých dopravních prostředků je uvedeno v grafu č. 11.

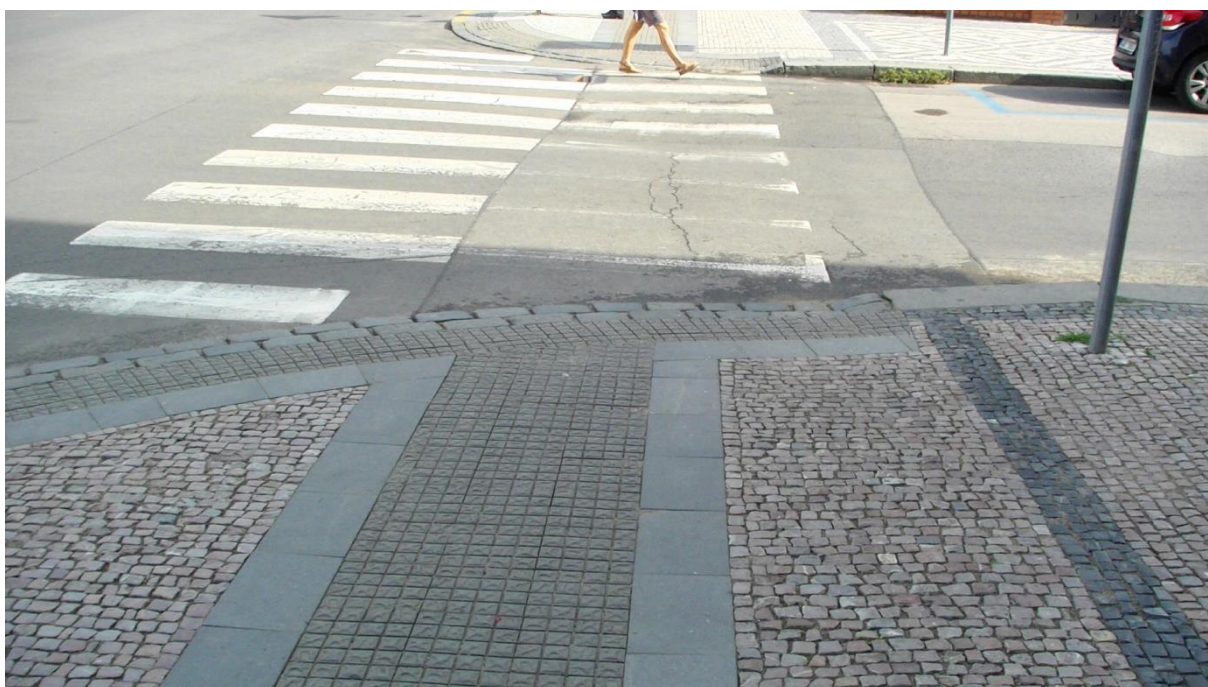
Obrázek 17 - Současný stav prvků pro OOSPO (foto Vlčková 2019)

V celém přístupném uzlu buď zcela chybí, nebo jsou nevhodně použity prvky pro osoby s omezenou schopností pohybu a orientace. Jsou často již velmi opotřebované a dávno neplní svou původní funkci. Prvním návrhem na zlepšení je tedy oprava, nebo výměna těchto prvků všude, kde mají svou platnost, popř. jejich doplnění. Například oprava signálních a varovných pásů před přechody pro chodce, či na zastávkách dle vyhlášky č. 398/2009 Sb. a jejich doplnění tam, kde chybí. Ukázka neadekvátních prvků pro OOSPO je zachycena na obrázku č. 17.

V prostoru celého přestupního uzlu je nutné opravit, obměnit a doplnit prvky pro osoby s omezenou schopností pohybu. Jak již bylo řečeno, prvky které se zde nacházejí, dávno neplní svou funkci, jelikož jsou poničené, opotřebované, či vyrobeny z nevhodného materiálu. Problematické jsou především varovné a signální pásy u přechodů pro chodce, či u zastávek. Rekonstrukce prvků je tedy prvním krokem ke zlepšení podmínek především pro handicapované cestující na přestupním uzlu Staroměstská.

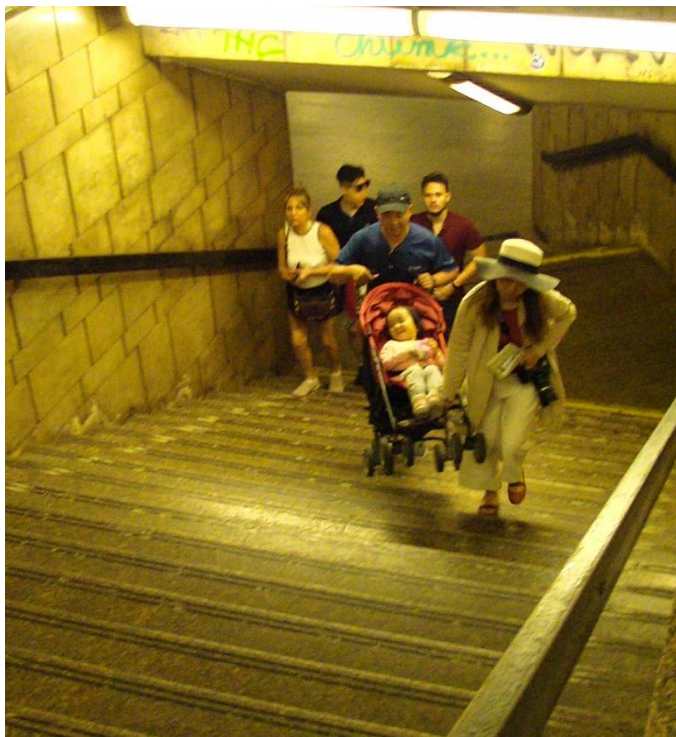
Obrázek 18 - Absence bezbariérových prvků (foto Vlčková 2019)

Zásadním problémem přístupu do stanice metra Staroměstská je, že na vstupech zcela chybí prostředky pro bezbariérový přístup. Na každém ze tří východů z vestibulu metra na cestující čekají pouze pevné příkré schody. Starší cestující, lidé s pohybovým handicapem, či maminky s kočárky tedy nemají jinou variantu, jak opustit vestibul a jsou často odkázáni na doprovod, nebo na pomoc jiných spolucestujících. Spojení samotné stanice/nástupiště a vestibulu zajišťují pouze eskalátory, i zde chybí výtah nebo pojízdná rampa pro usnadnění přístupu do stanice. Mnoho cestujících tak raději plánuje své cesty do centra s přihlédnutím k této skutečnosti a raději využije možnosti výstupu/vstupu v nejbližších možných stanicích, či

dokonce zcela změnou dopravního prostředku. Ukázka výstupu z metra je zobrazena na obrázku č. 18.

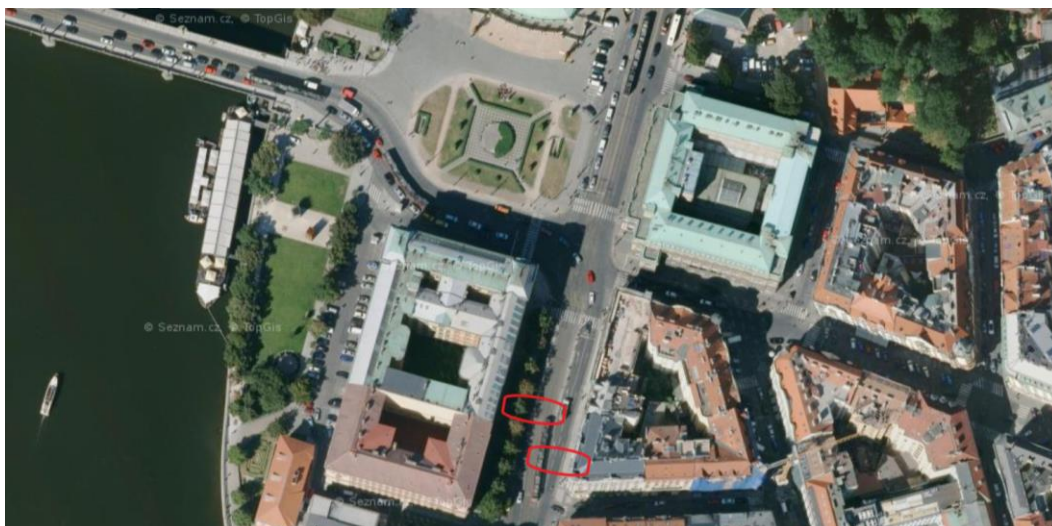
Obrázek 19 - Mapa umístění míst pro přecházení [10]

Vzhledem ke zjištěným skutečnostem jakým se cestující pohybují v okolí tramvajových zastávek a přestupech, je jedním z návrhů i přidání bezpečných prvků (míst) pro přecházení mezi nástupními ostrůvky zastávek a chodníky. Mapa se zobrazením návrhů na umístění míst pro přecházení je zachycena na obrázku č. 19.

Nástupní ostrůvky u tramvajových zastávek jsou příliš úzké. Lidé často přebíhají přes vozovku, jelikož odmítají čekat, než se přes dav postávající na ostrůvku dostanou k přechodům pro chodce. Ideálním řešením by byla malá přestavba zastávek. Vzhledem k minimálnímu prostoru, který nabízí ulice Křížovnická, byla stavební úprava navržena pouze na jedné straně ulice. Konkrétně tedy na chodníku u tramvajové zastávky ve směru na Národní divadlo. Na konec nástupního ostrůvku, který se nachází v opačném směru, bylo navrženo doplnit místo pro přecházení.

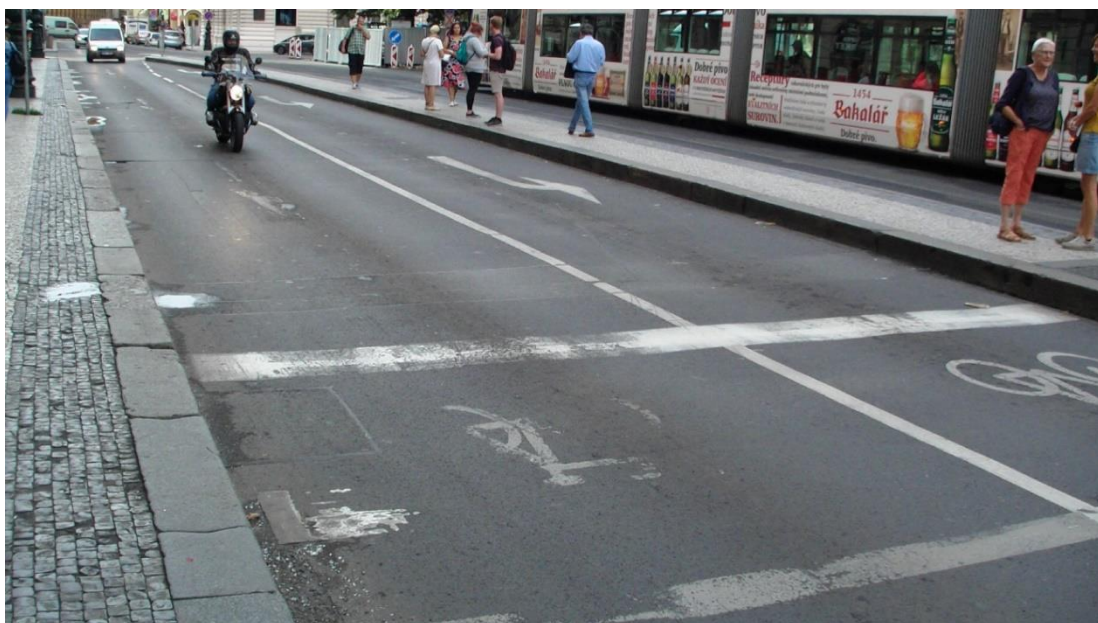
Obrázek 20 - Opotřebované vodorovné dopravní značení (foto Vlčková 2019)

Po osobní prohlídce přestupního uzlu patří k dalšímu návrhu na zlepšení náprava již opotřebovaného vodorovného dopravního značení. Především v prostoru hlavní křižovatky by bylo vhodné obnovit příčnou čáru souvislou - V 5, podélnou čáru souvislou - V 1a, prostor pro cyklisty - V 19, směrové šipky - V 9a a vodící čáru - V 4. Přímo uprostřed této křižovatky se nachází téměř neviditelné žluté zkřížené čáry - V 12b.

Přechody pro chodce - V 7a jsou dalším vodorovným dopravním značením, které by mělo být obnoveno.

Příklad opotřebovaného VDZ v křižovatce je zobrazeno na obrázku č. 20.

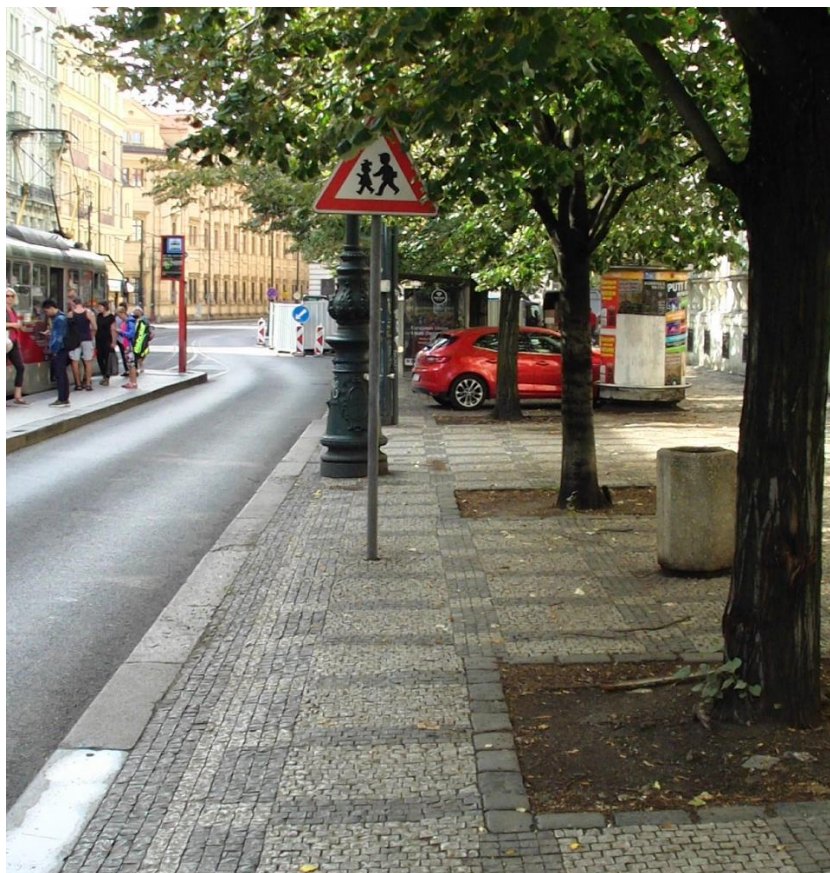
Obrázek 21 - Místo pro stavební úpravu (foto Vlčková 2019)

Při důkladném seznámením se s přestupním uzlem si nelze nevšimnout širokého chodníku u Taneční konzervatoře hl. města Prahy na straně zastávky tramvajové dopravy ve směru na Národní divadlo. Právě tohoto prostoru by se dalo využít pro stavební úpravu křižovatky.

V případě zúžení chodníku o 1,5 m (současná šířka chodníku je 8 m), by mohl být jízdní pruh posunut právě o tuto vzdálenost a tím by vznikl prostor pro rozšíření nástupního ostrůvku. Nástupní ostrůvek by dále mohl být prodloužen na 64 m. Z chodníku by byl odstraněn přístřešek pro cestující a by byl tak přesunut na nově rozšířený ostrůvek. Za přístřešek a po celé délce ostrůvku by bylo pro větší bezpečnost doplněno zábradlí.

Chodník by byl zúžen do počátku prostoru vytýčeného vzrostlými stromy lemujícími tuto část chodníku. Pro chodce by zde stále zůstal dostačující koridor o šířce šest metrů a stále by zde zůstaly původně vysázené stromy. Tento způsob úpravy byl již použit v minulosti kupř. v Praze na Vinohradech, jmenovitě v ulici Chodská. Lamy veřejného osvětlení a trakční stožáry v místě by však musely být posunuty. Místo, kde je navržena stavební úprava, je zachyceno na obrázku č. 21.
