**Posouzení nehodovosti na silnici II/117 Žebrák - Hořovice**

**Appraisal of accident rate on road II/117 Žebrák - Hořovice**

Diplomová práce

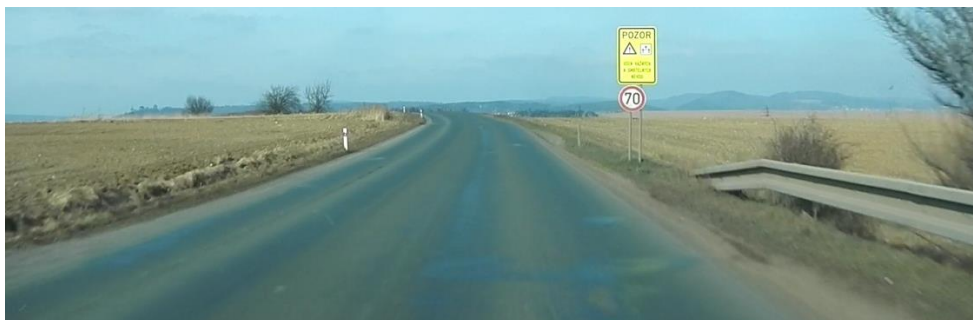
Obrázek 10: Pohled na začátek rekonstruovaného úseku proti směru staničení

Na obrázku 10 je téměř shodné směrové vedení jako po rekonstrukci silnice II/117 Žebrák – Hořovice, které je vyfotografované na obrázku 21. Kombinace nevhodného směrového a výškového vedení komunikace názorně ukazuje nepředvídatelnost komunikace. Z pohledu řidiče není vidět, zda komunikace zabočuje doleva či následuje přímý úsek. Tato

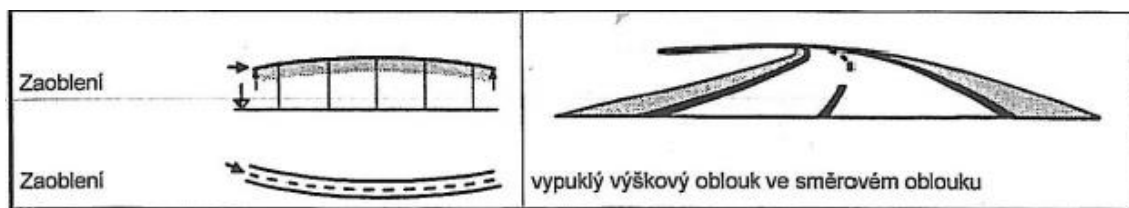
**Obrázek 20:** Kombinace směrového a výškového oblouku [9]

Ve staničení km 1,94 se ve směrovém oblouku o poloměru 900 m vyskytuje vrcholový oblouk o poloměru 3.200 m.

Jako na obrázku 20 působí překrývání oblouků ve staničení v km 1,94, to lze vidět i na obrázku 21. Avšak daný problém byl výborně dořešen směrovými sloupky, které udávají jasný směr komunikace. Díky směrovým sloupkům je komunikace samovysvětlující, to znamená, že návrhové prvky komunikace a kvalita jejich provedení jednoznačně uživateli pozemní komunikace zajistí dostatečné množství srozumitelných informací k bezpečnému chování při užívání komunikace. V této souvislosti je vhodné zmínit taktéž odpouštějící komunikaci. Ta je do jisté míry schopná odpustit chybu řidiče, nebo nestandardní chování vozidla v důsledku jeho poruchy. Jde o prvky uspořádání, jež snižují tragické následky dopravních nehod.

Výškový oblouk o poloměru  $R=3.200$  m ve staničení km 1,940 je navržen dle ČSN 73 6101. Je to minimální možný poloměr. Proti směru staničení, ve směru od Hořovic, v začátku rekonstruovaného úseku, ale není vidět, kam silnice směřuje. Avšak, tato problematika je v projektové dokumentaci vyřešena osazením směrových sloupků, které řidiči určují směr jízdy.

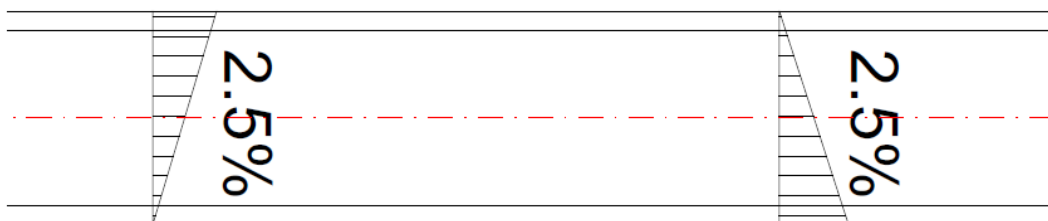
Obrázek 22: Výřez klopení z podélného profilu [7]

Na dvou úsecích, ve staničení km 0,320 – 0,380 a km 1,430 – 1,490 může vznikat aquaplaning. Ve staničení km 0,320 – 0,380 dochází ke změně klopení a to z dostředného na odstředný sklon z důvodu, že se v daném místě nachází přechodnice. Je zde i nízký podélný sklon. Proto je vždy nutné prověřit výsledný sklon vozovky, aby nebyl nižší než 0,5%. V úseku km 1,430 – 1,490 taktéž vzniká tento problém. V tomto úseku dochází ke změně klopení a to ze střechovitého tvaru na sklon dostředný z důvodu výskytu přechodnice v daném místě. Taktéž je zde nízký podélný sklon. V těchto úsecích může docházet ke špatnému odtoku vody z povrchu komunikace.

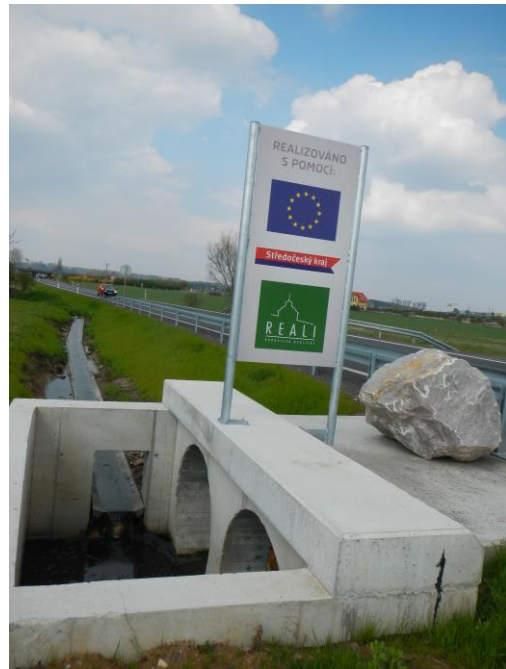
Obrázek 32: Betonová vtoková jímka

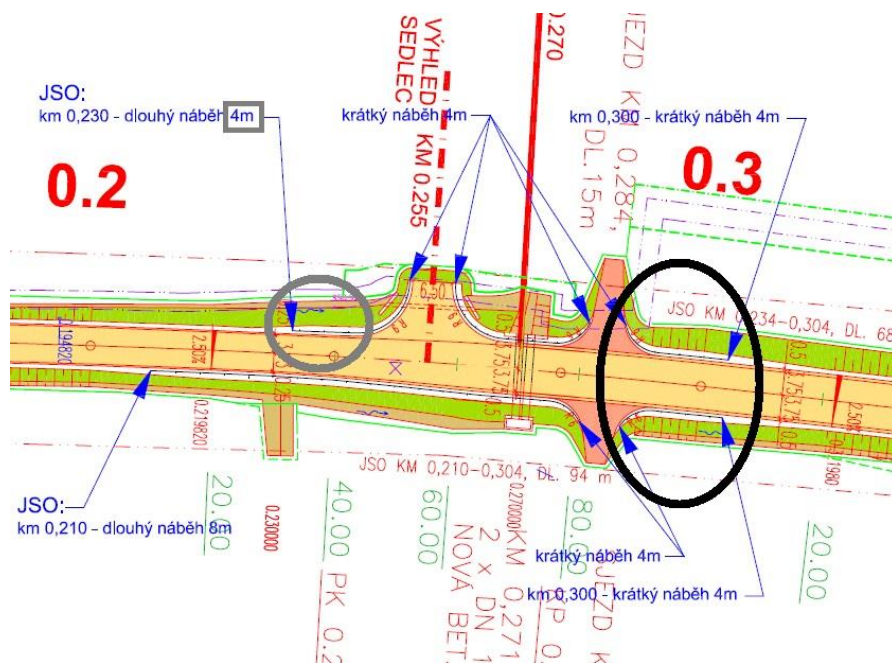
**Obrázek 36:** Svodidla [7]

Dle TP 114 by měl být náběh svodidel min. 8 m, vozidla tento náběh nekatapultuje tak agresivně, jako kdyby byl náběh kratší. Na obrázku 36 a taktéž v příloze 3 je situace se svodidly, kde na níže uvedeném výřezu je v šedém oválu vidět náběh svodidla ve staničení km 0,230 m. Tento náběh by měl být alespoň 8 metrů.

Svodidla jsou použity typu „KB 1 RH2K pro mostní konstrukce“, toto svodidlo je jednostranně působící kotvený zádržný systém svodidel, který se dodává pro použití na silnicích. Jak je již z popisu jasné, úroveň zadržení je H2. Pro okraj silnice byl použit zádržný systém s beranitelným podložím KB 1 RN2C o úrovni zadržení N2. Silniční jednostranné svodidlo 1 RN2 C se používá pro dovolenou rychlost menší nebo rovnu 80 km/h při minimální délce svodidla 36 m.

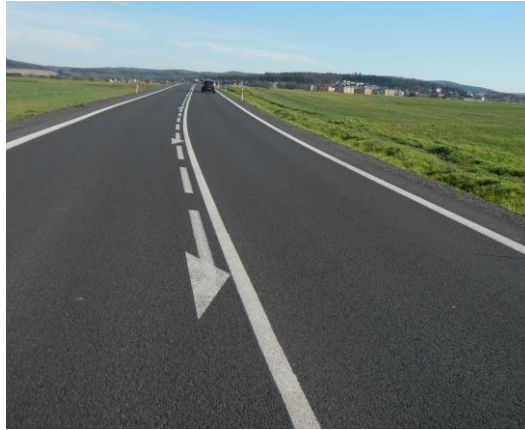
Obrázek 39: Předběžné šipky

Na obrázku 39 je ukázka fotografie pořízené dne 15. 4. 2015, která je v rozporu s TP 65. VDZ předběžné šipky je dále v rozporu s projektovou dokumentací, kde předběžné šipky nejsou zakresleny. Projekt s nimi nepočítal. Tyto šipky byly zakresleny pouze v příloze 4. Dle výkresové dokumentace by měla být vzdálenost mezi předběžnou šipkou a dělicí čarou 1 m. Na komunikaci je tato vzdálenost 0,05 m. Na obrázku 40 je ukázka správného řešení VDZ z TP 65 a na obrázku 39 je fotografie z komunikace II/117 Žebrák – Hořovice. Dané šipky byly v prvním týdnu měsíce května 2015 upraveny, opět ovšem přes nesouhlas zhotovitele v rozporu s TP. Na obrázku 39 jsou sice vzdálenosti šipek v rozporu s TP,

Úprava VDZ dle TP 65.

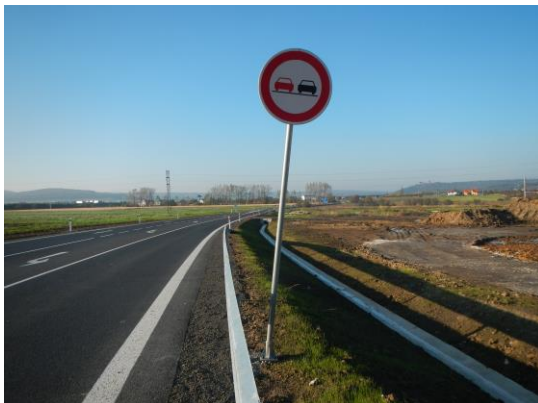
Silnice byla otevřena 13. 10. 2014. Během šestnácti dní po otevření bylo na silnici spácháno několik vandalských činů (viz. obrázky 44 až 49), proto byla data získávána pouze ve vřední

**Obrázek 44:** Svislé dopravní značení
